龙游县龙游澱 2023-01 号地块 土壤污染状况初步调查报告

业主单位：龙游县小南海镇人民政府

编制单位：衢州安淳环保科技有限公司

编制时间：2023 年 10 月

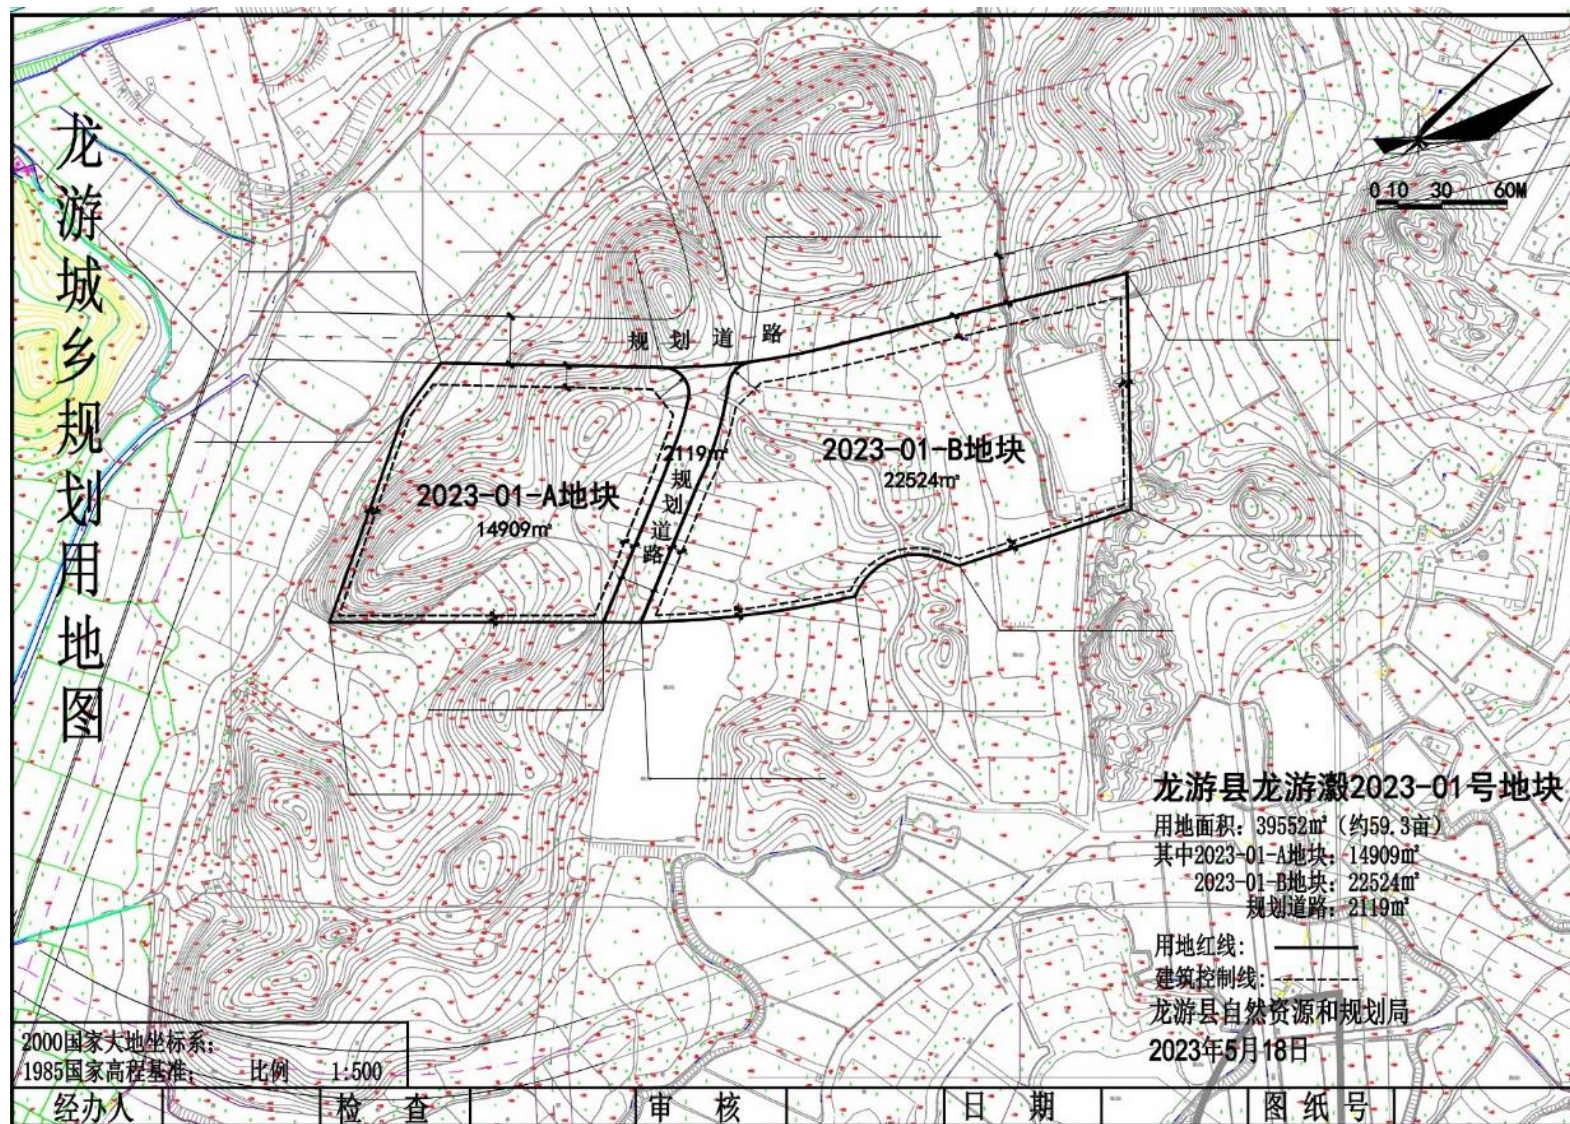
图 2.2-1 调查地块红线图

根据业主提供相关材料，龙游县龙游澱 2023-01 号地块位于衢州市龙游县小南海镇周红坂村，占地面积 39552 m²，其中 2023-01A 地块（14909 m²）、2023-01B 地块（22524 m²）及规划道路 2119 m²。地块拐点坐标见表 2.2-1，地块红线图见图 2.2-1，拐点位置见图 2.2-2。

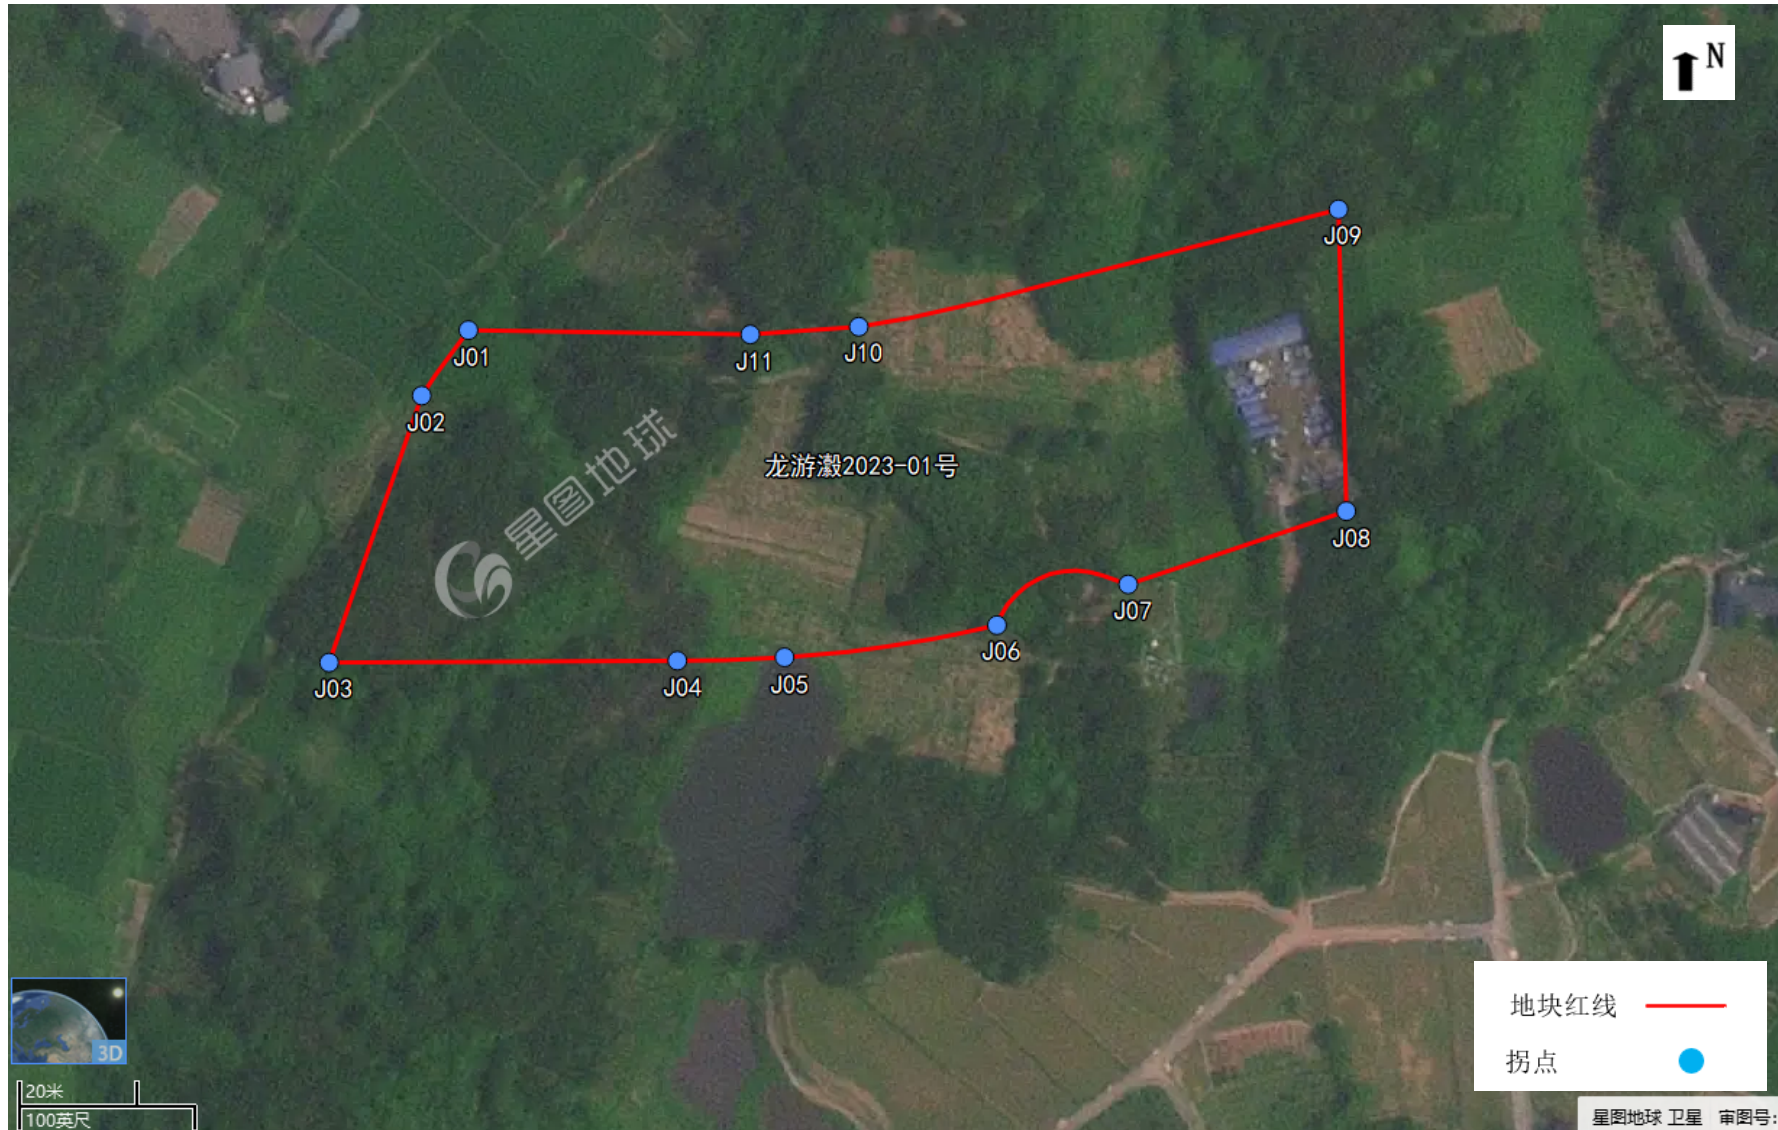
图 2.2-2 调查地块拐点图

表 2.2-1 地块拐点坐标

点位	东经 (°)	北纬 (°)	X (m)	Y (m)
J01	119.180052	29.070564	3217369.434	420158.027
J02	119.179879	29.070352	3217346.099	420141.018
J03	119.179536	29.069488	3217250.576	420106.921
J04	119.180826	29.069494	3217250.352	420232.555
J05	119.181223	29.069505	3217251.253	420271.222
J06	119.182010	29.069609	3217262.284	420347.959
J07	119.182496	29.069741	3217276.573	420395.338
J08	119.183304	29.069978	3217302.337	420474.270
J09	119.183275	29.070955	3217410.585	420472.147
J10	119.181498	29.070575	3217369.689	420298.815
J11	119.181096	29.070550	3217367.234	420259.621
