**开化县大溪边乡上安片区 A-01 号地块
(上安片区未来乡村—红高粱文化体验中心)
土壤污染状况初步调查报告**

业主单位：开化县大溪边乡上安村股份经济合作社

编制单位：杭州华安节能环保科技有限公司

编制时间：2023 年 12 月

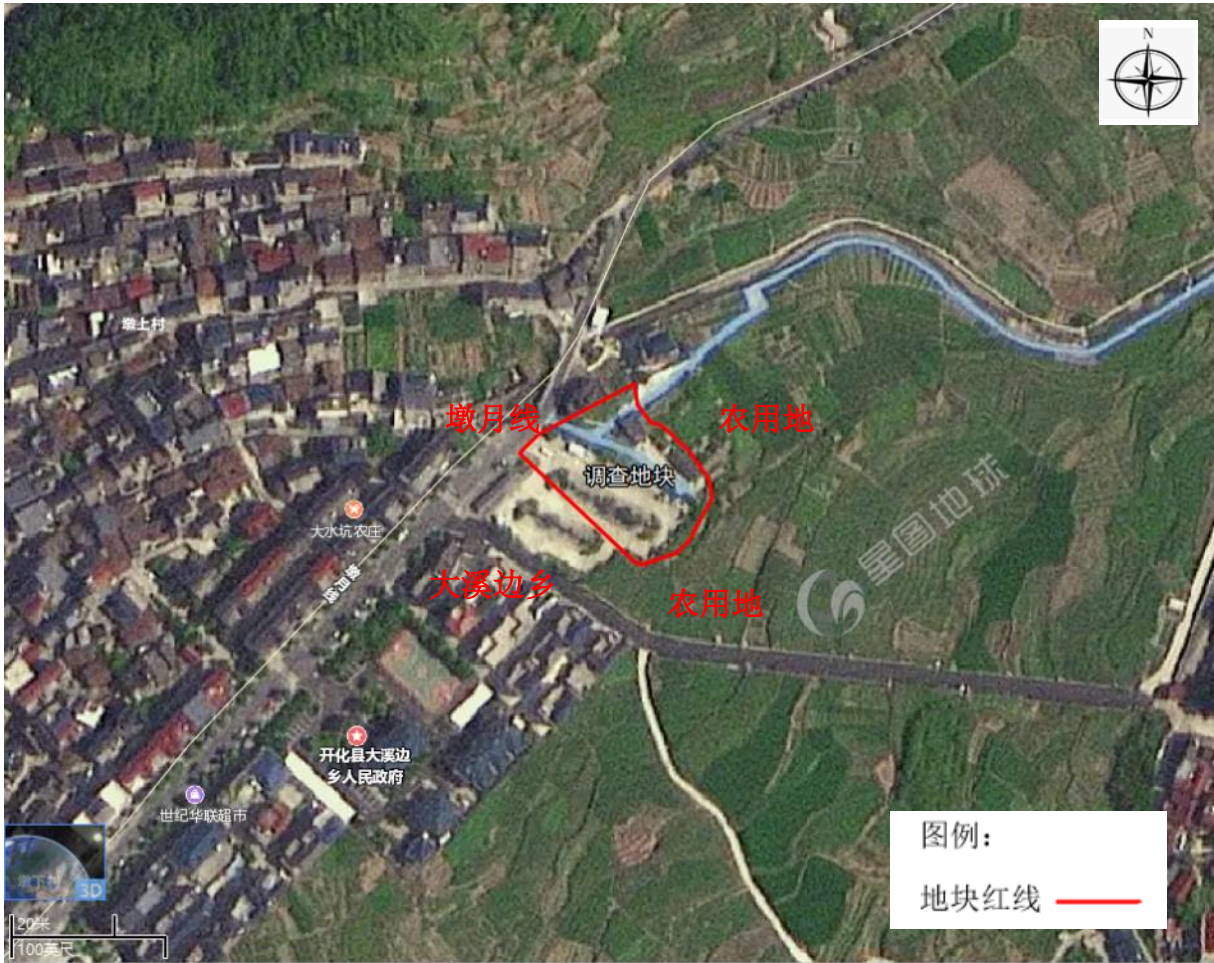
图 3.1-2 调查地块卫星影像图

开化县大溪边乡上安片区A-01 号地块位于衢州市开化县大溪边乡墩南村，地块中心坐标为：118.563946° E；29.310017° N。地块东至农用地，南至大溪边乡居民区，西至大溪边乡居民区，北至道路墩月线。具体位置详见图 3.1-1 及图 3.1-2：

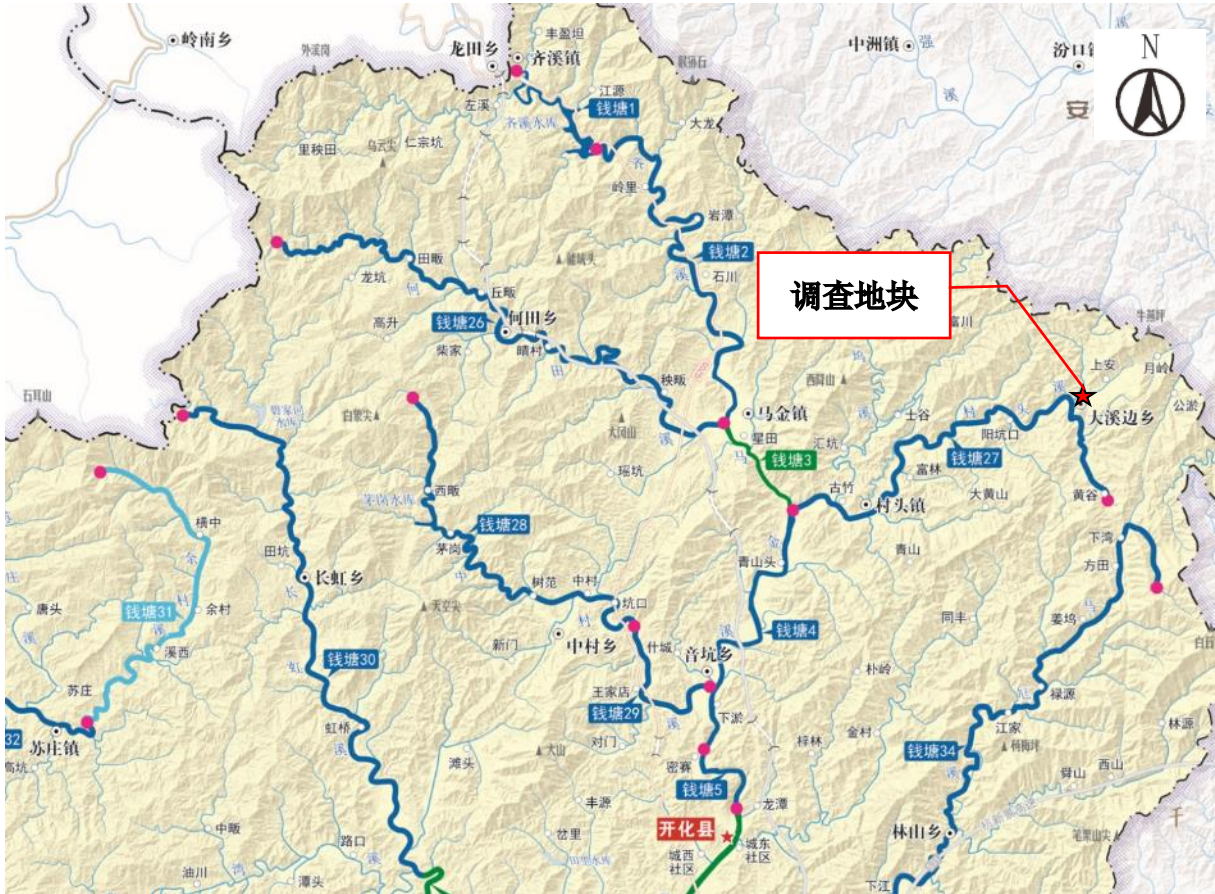
图 3.1-5 浙江省水功能区水环境功能区划分-开化县（部分）

调查地块内无地表水，地块外东北侧有一条无名小溪，地表水流向为东北往西南方向，于大溪边乡西侧与村头溪（钱塘 27）汇合，下游汇于马金溪。马金溪又名金溪，发源于齐溪镇莲花尖，水流经齐溪、霞山、马金、徐塘、底本、音坑、城东、龙山底、华埠等 10 个乡镇，出境接常山港。溪长 104.17km，河道比降 2.3%，流域面积 975.04 平方公里。主要支流有何田溪、村头溪、中村溪。河流水位主要决定于降水的季节变化，梅雨期、台风期雨量集中，暴雨洪水过程短，风量大，暴涨暴落。本次调查地块所处区域水环境情况见图 3.1-5：
