**原衢州市东氩漆业有限公司地块
(浙江东氩漆业有限公司廿里关停厂区)
土壤污染状况初步调查报告**

业主单位：浙江东氩漆业科技有限公司

编制单位：杭州华安节能环保科技有限公司

编制日期：2023年12月

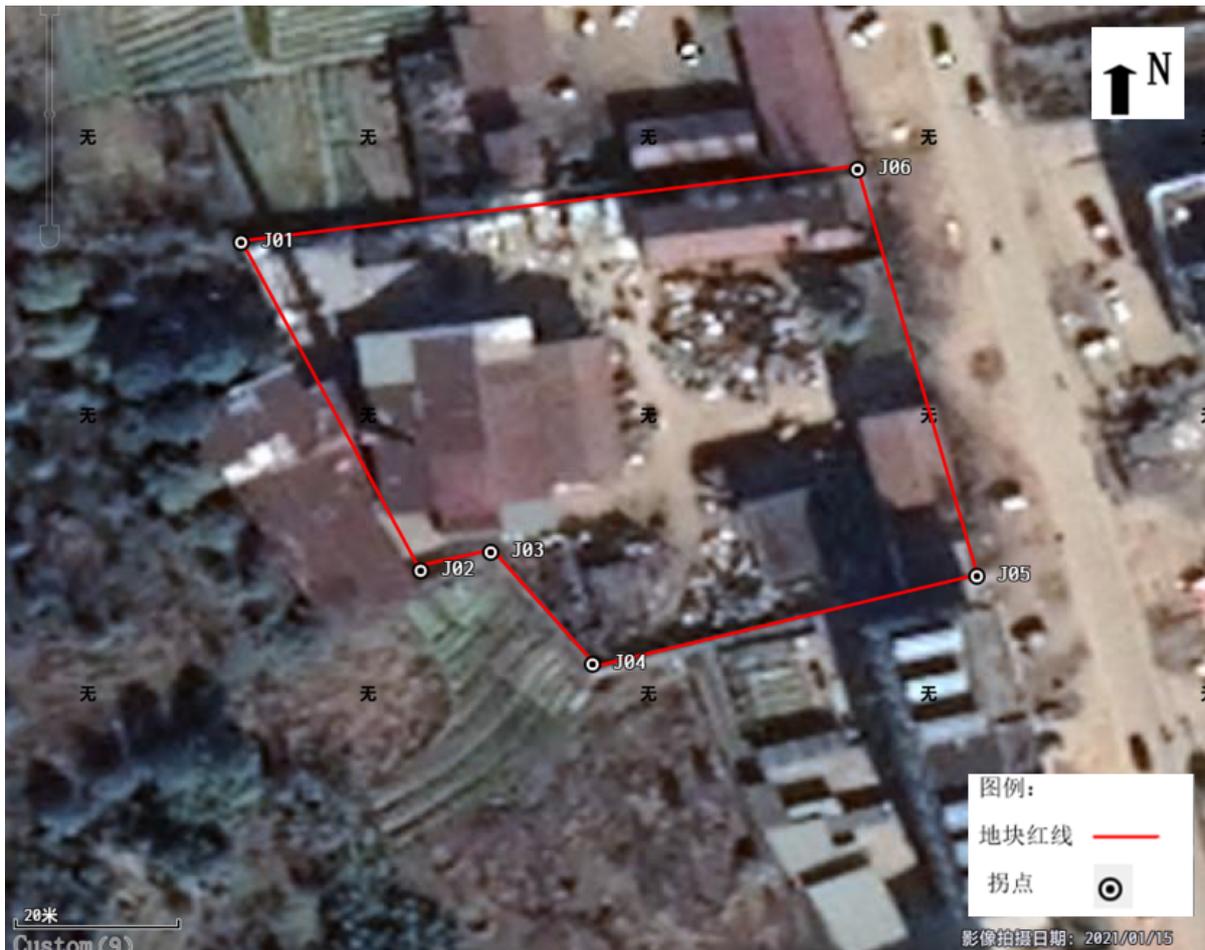
图 2.2-1 地块拐点图（红线区域为调查区域）

原衢州市东氩漆业有限公司地块位于衢州市衢江区甘里镇中兴路 21 号。地块中心点坐标为：118.830735° E；28.868156° N。拐点坐标详见表 2.2-1，拐点图见图 2.2-1 及本地块土地使用不动产权证图 2.2-2：

点位	东经 (°)	北纬 (°)	X (m)	Y (m)
J01	118.830158	28.868352	3195240.772	385863.485
J02	118.830374	28.867952	3195196.172	385884.113
J03	118.830465	28.867972	3195198.298	385893.034
J04	118.830593	28.867828	3195182.292	385905.308
J05	118.831059	28.867940	3195194.211	385950.967
J06	118.830912	28.868445	3195250.332	385937.127

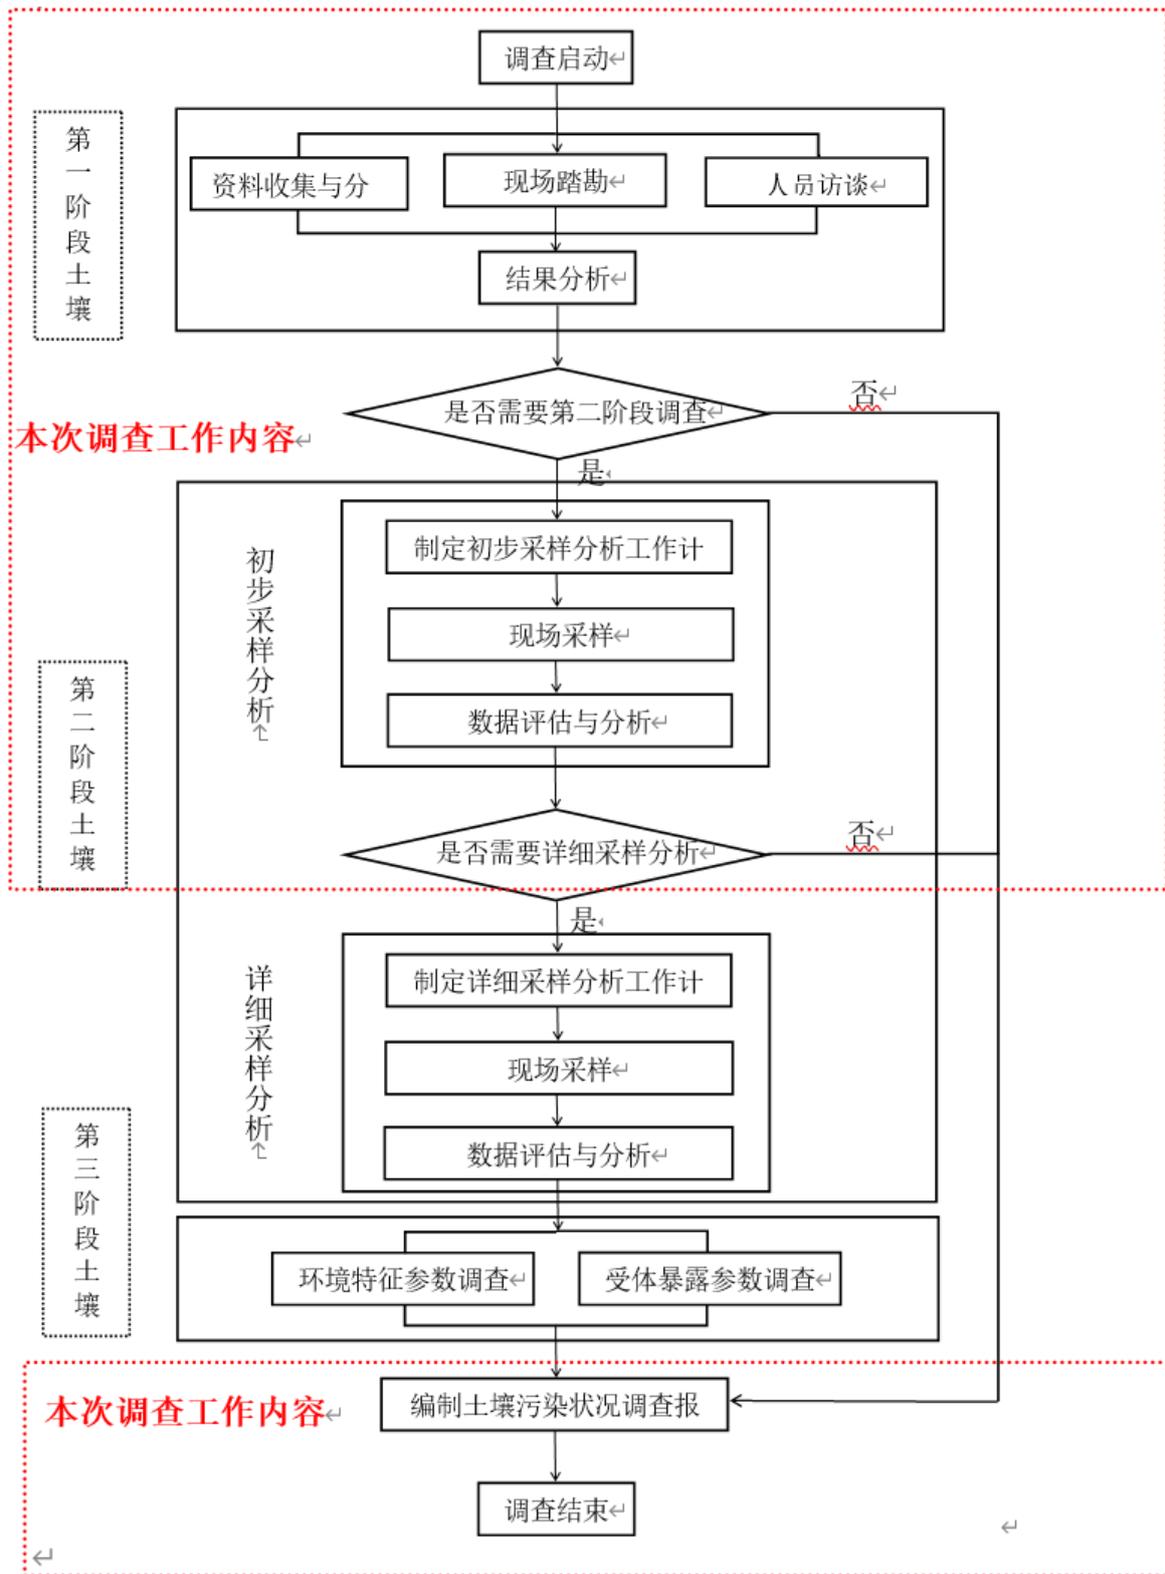
图 2.4-1 土壤污染状况调查的工作内容与程序

(1) 第一阶段调查：污染识别

通过资料收集与分析、现场踏勘和人员访谈等方式，尽可能完整地收集地块历史生产时期的资料，掌握地块现状；对所收集的资料进行分析核实，尽可能完整和准确地判断地块的潜在污染源和污染物，并进行不确定性分析，为现场环境调查阶段提供依据。

(2) 第二阶段调查：现场环境调查

根据污染识别结果、地块具体情况、地块内外污染源分布情况、水文地质条件、污染物迁移和转化情况以及地块历史生产情况，有针对性地制定采样计划；采用先进专业采样设备，采集土壤样品、地下水样品；委托具有资质的检测单位对土壤样品、地下水样品进行分析检测；评估检测数据，分析调查结果。

本次土壤污染状况调查工作技术路线见图 2.4-1：
