**浙江常山生态园区 A2023-5 号地块  
(原衢州巴菲尔化学有限公司退役地块)  
土壤污染状况初步调查报告**

业主单位：常山县经济技术开发区管理委员会

编制单位：杭州华安节能环保科技有限公司

编制时间：2024 年 01 月

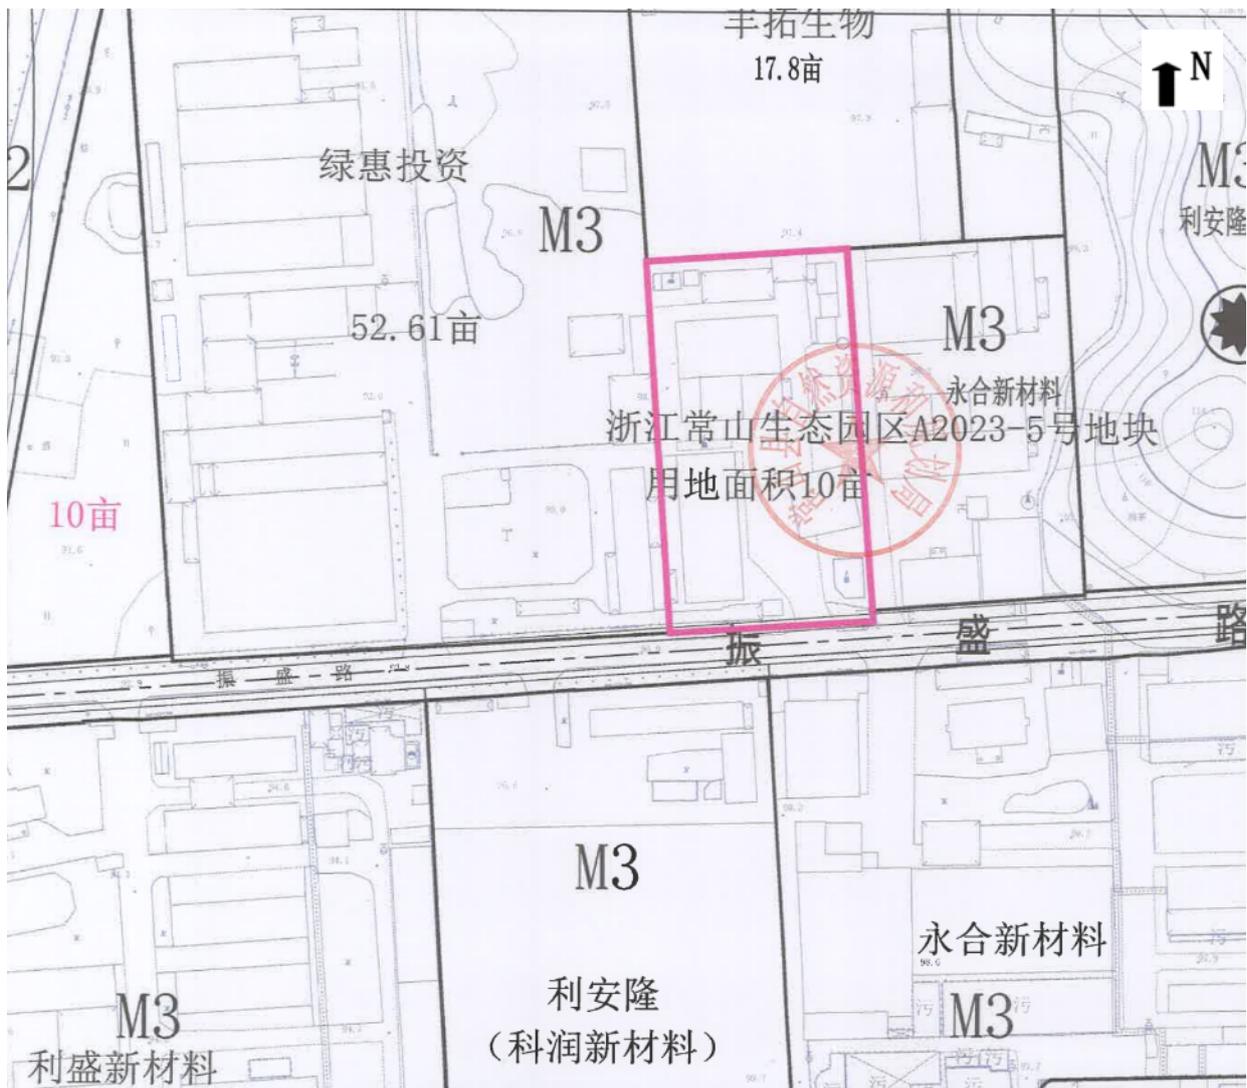
图 2.1-1 地块红线图

根据业主提供的地块资料，本次调查地块占地面积 6666.66m<sup>2</sup>，地块东至浙江永合新材料科技有限公司，南至振盛路，西至原浙江常山爱科化工有限公司（已拆迁，地块闲置），北至原常山县民清建筑材料有限公司（已拆迁，地块闲置）。地块拐点坐标见表 2.1-1，红线图见图 2.1-1，拐点位置见图 2.1-2。

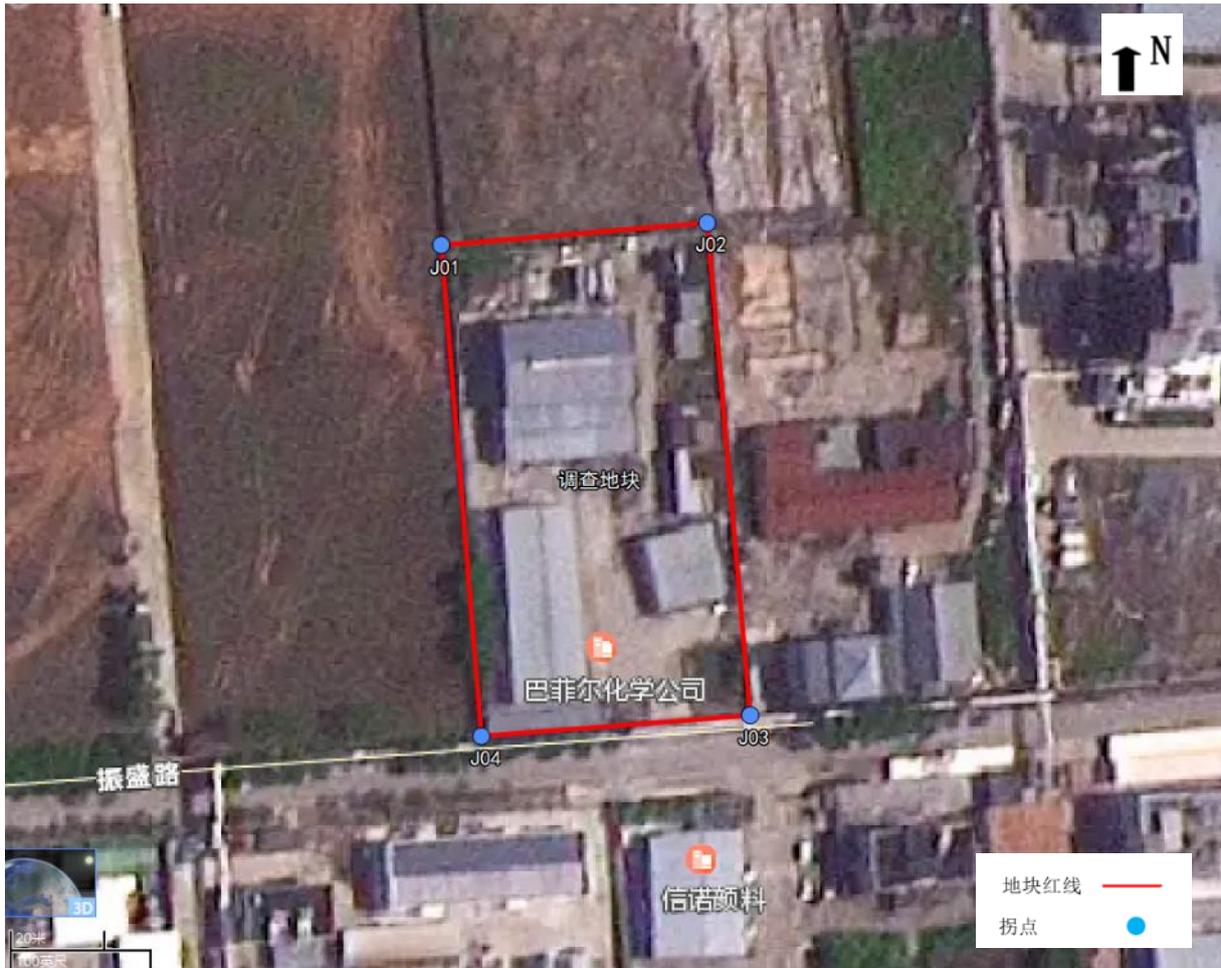
图 2.2-2 地块拐点图

点位	纬度 (°)	经度 (°)	X (m)	Y (m)
J01	28.896463	118.560667	3198646.034	359605.543
J02	28.896508	118.561284	3198650.330	359665.793
J03	28.895502	118.561384	3198538.634	359674.136
J04	28.895459	118.560760	3198534.697	359613.265

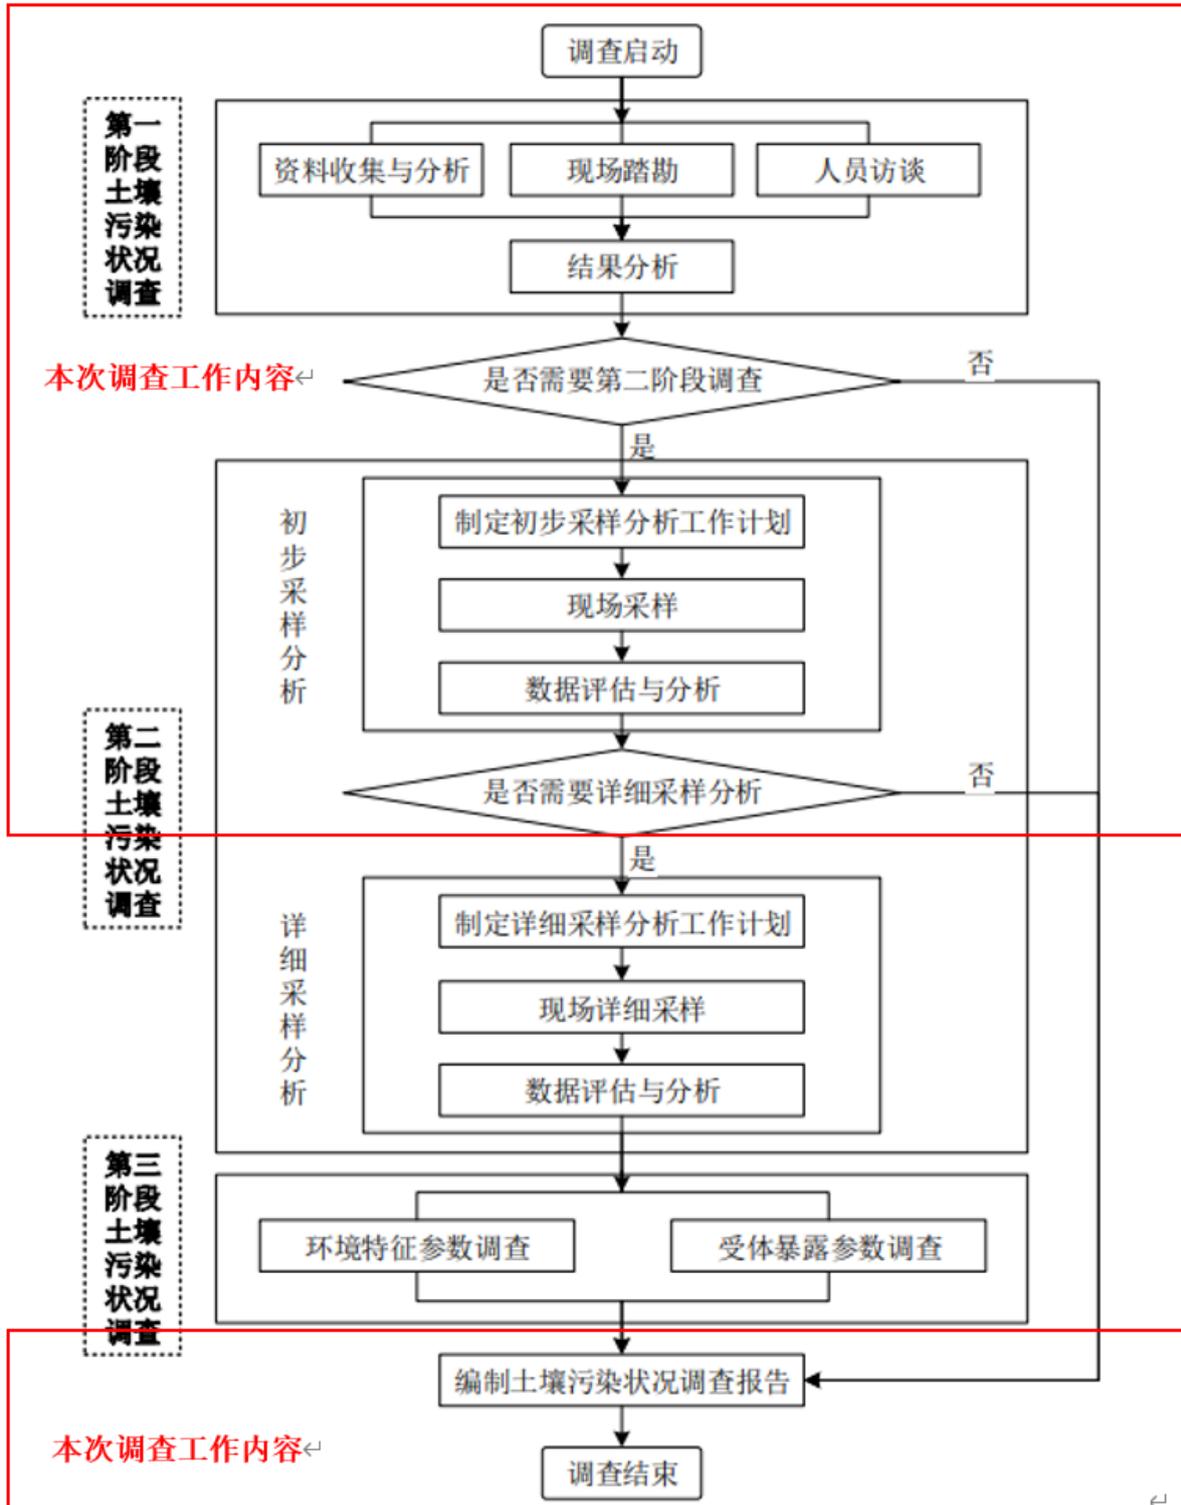
图 2.4-1 调查技术路线图

本次土壤污染状况初步调查工作技术路线见图 2.4-1：

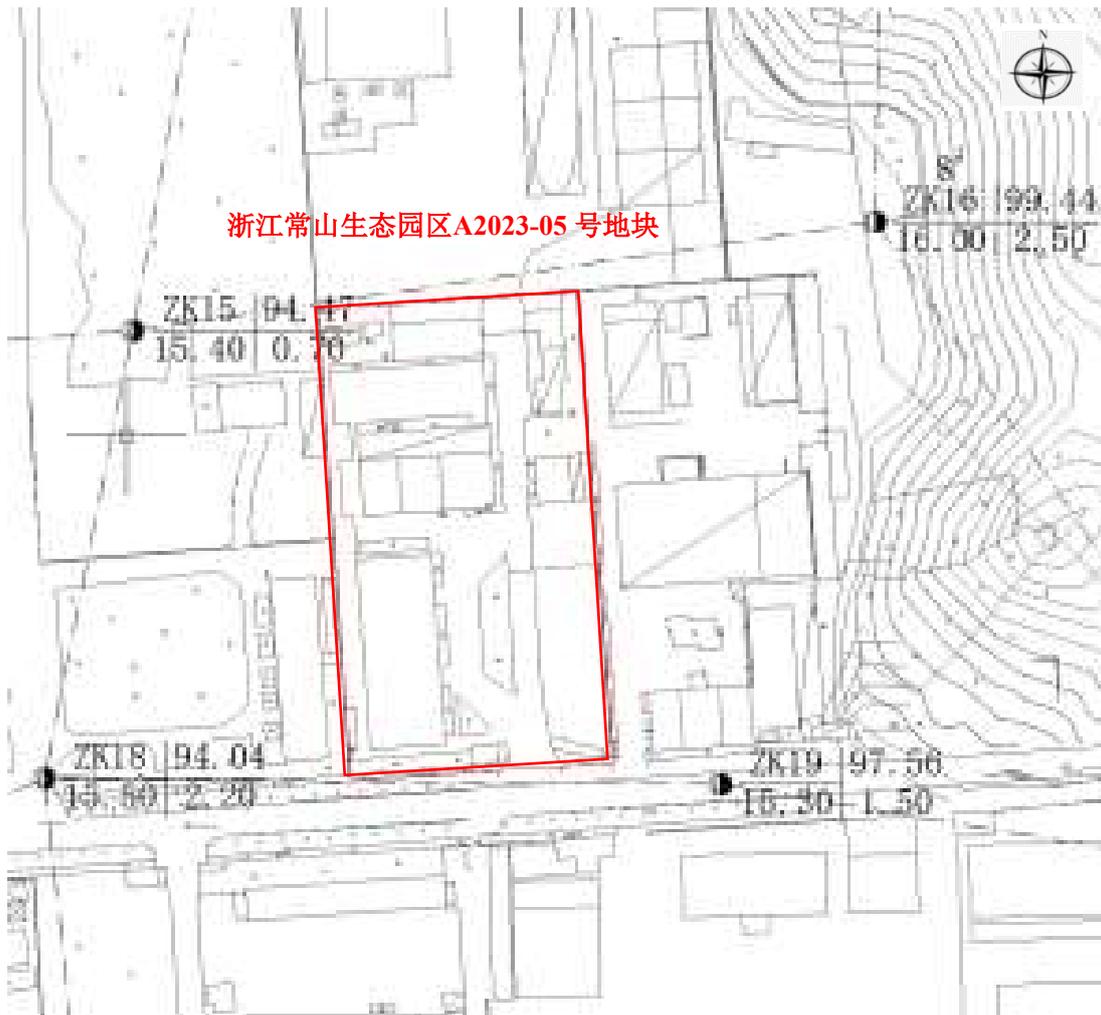
图 3.1-3 引用地勘数据点位与调查地块位置情况图

引用温州工程勘察院有限公司编制的《常山县生态园区地质环境调查项目水文地质勘查报告》，本调查地块位于常山县生态园区内，贴近本地块的勘查钻孔点位有ZK15、ZK16、ZK18和ZK19，详见图 3.1-3。

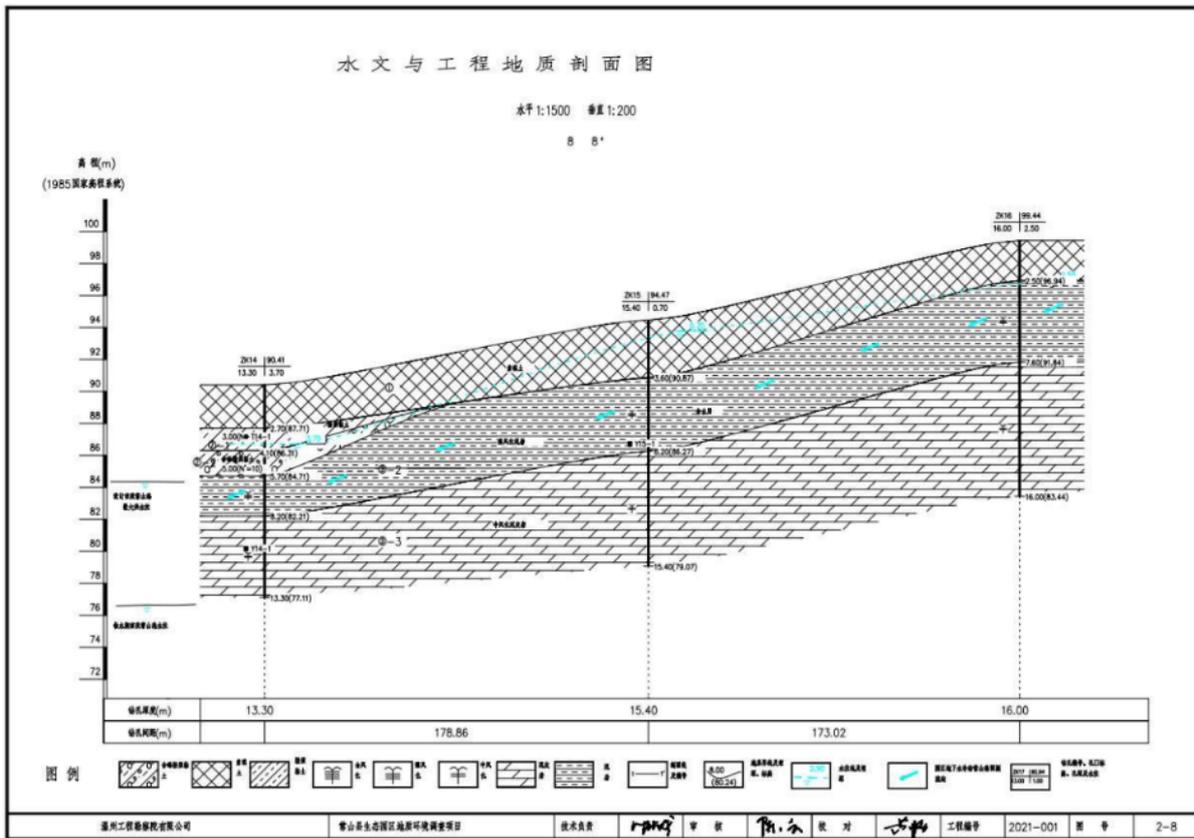
图 3.1-4 工程地质剖面图

①素填土：杂色为主，稍湿，松散状为主，局部稍密，主要成份为山体开挖碎石土和粘土等组成，填筑较杂乱，不均匀，属于中等透水层，透水性较好。堆填年限有长有短，大部分尚未完成自重固结。

(1) 全风化泥岩：黄褐色为主，由泥岩全风化而成，原岩结构已破坏，岩芯呈土状，现场注水试验测得渗透系数为  $2.16 \times 10^{-6} \text{cm/s}$ ，属微透水层；室内土工试验测得垂直渗透系数为  $1.40 \times 10^{-7} \text{cm/s}$ ，水平渗透系数为  $2.80 \times 10^{-7} \text{cm/s}$ ，属于极微透水层，透水性差。

(2) 强风化泥岩：灰黄色、青灰色，稍湿，岩芯呈中密状，可见碎块状、短柱状，局部粘性土充填；各造岩矿物风化蚀变显著，结构、构造大部分风化破坏，差异风化不明显，可见残留层状原生构造，遇水不易软化，干钻不易钻进。现场注水试验测得渗透系数为  $1.38 \times 10^{-3} \text{cm/s}$ ，属于中等透水层。

(3) 中风化泥灰岩：青灰色，干，节理裂隙局部较发育，岩石较破碎，节理裂隙多闭合由方解石脉充填，岩芯呈柱状以短柱状为主，局部碎块状、长柱状，钻探回次进尺正常，正常返水。地质剖面图及钻孔柱状图详见图 3.1-4 及 3.1-5。

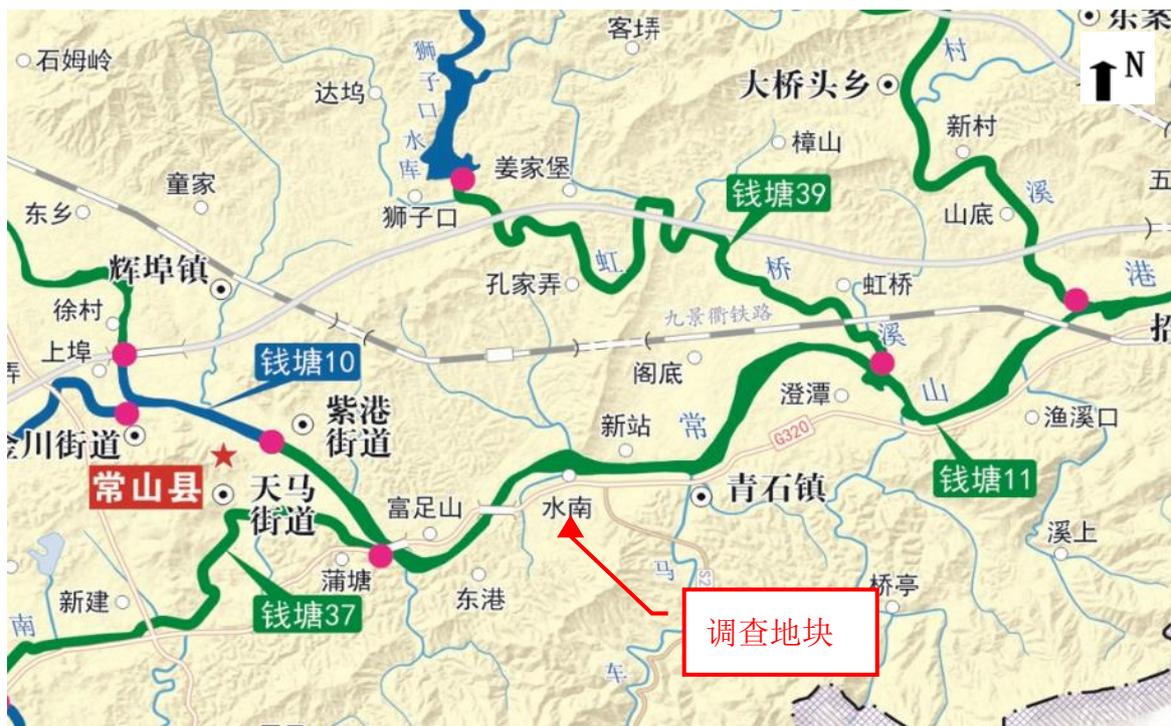
图 3.1-6 浙江省水功能区水环境功能区划分-常山县（部分）

调查地块内无地表水，常山港（钱塘 11）位于地块北侧距离约 1 公里处。钱塘 11 始于常山紫港终于常山衢州分界线，所属水环境功能区为农业用水区，目标水质应达到《地表水环境质量标准》（GB3838-2002）中 III 类标准。

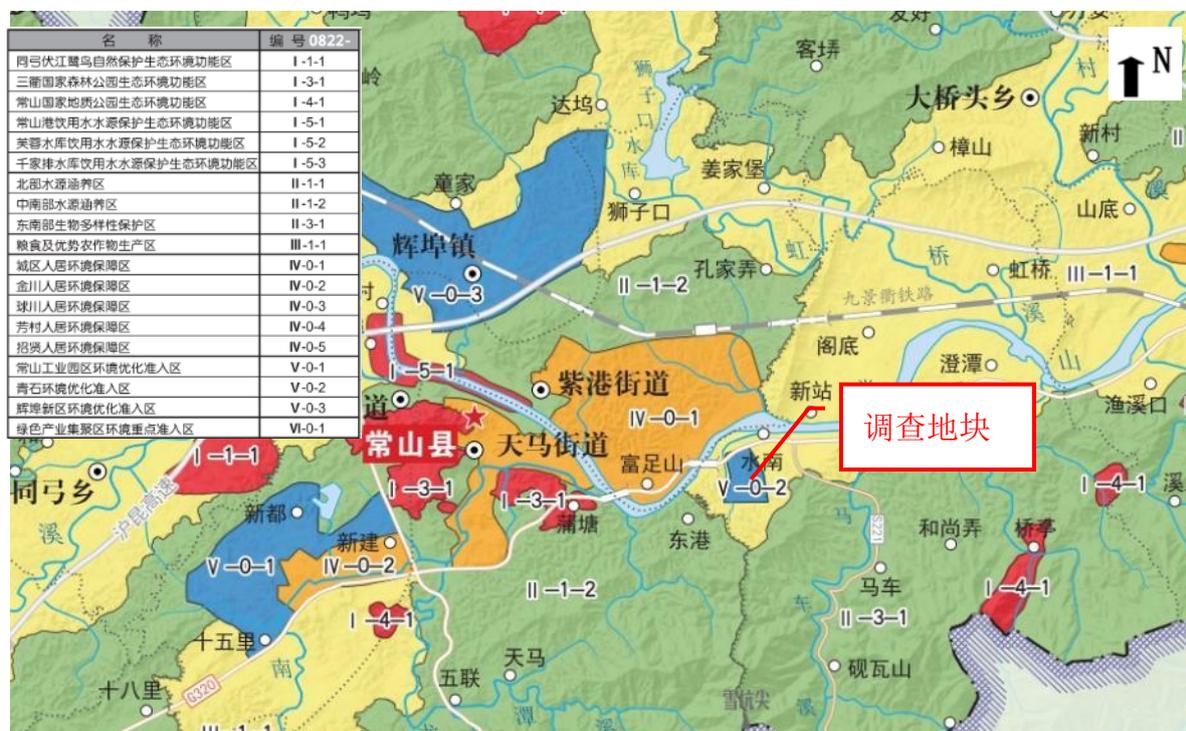
图 3.1-7 常山县环境功能区划

根据《浙江省环境功能区划》，调查地块所在地属于青石环境优化准入区（V-0-2），区域内地表水应达到《地表水环境质量标准》（GB3838-2002）中Ⅲ类标准；空气环境质量应达到《环境空气质量标准》（GB 3095-2012）中的二级标准。详见图 3.1-7：

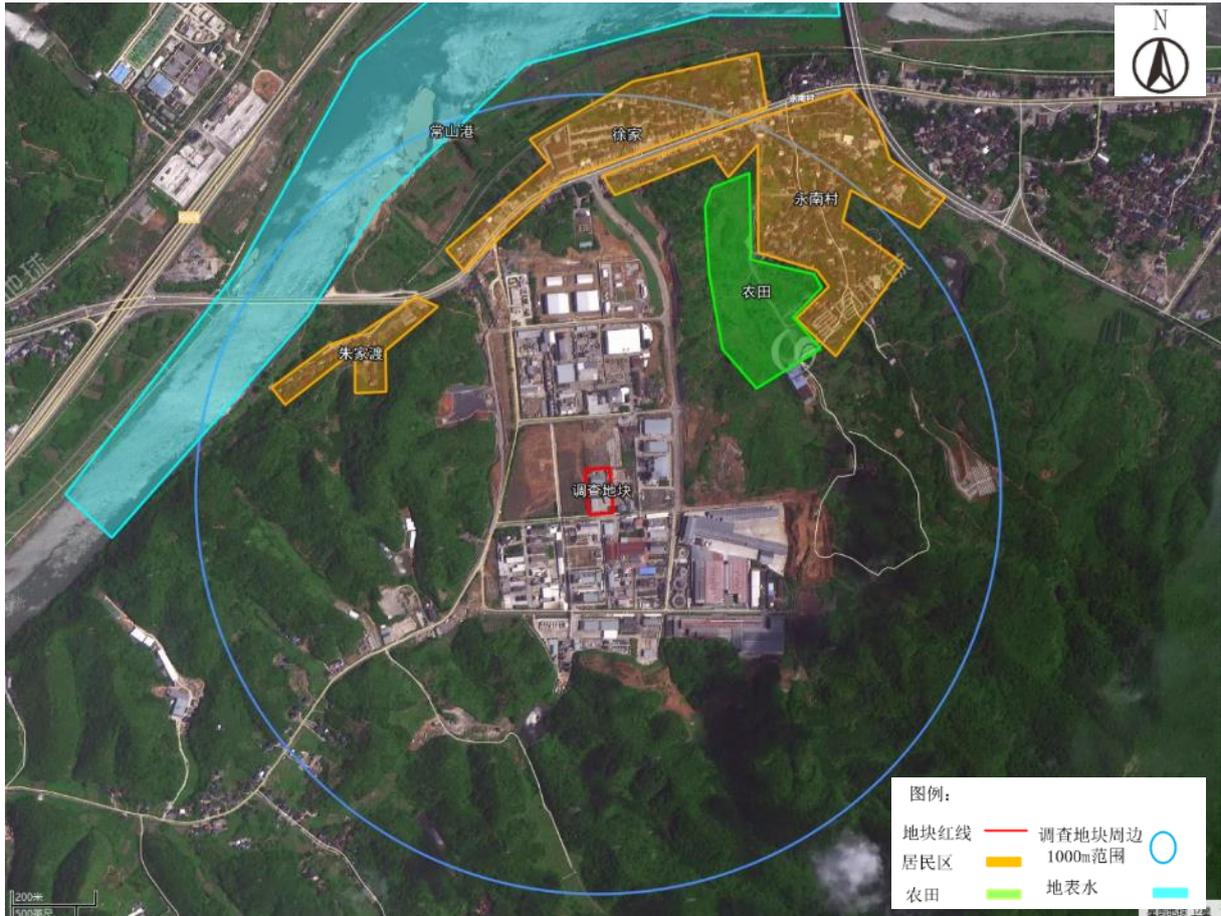
图 3.2-1 周边 1km敏感目标分布图

根据《建设用地土壤污染状况调查技术导则》，通过遥感卫星影像图及现场踏勘对本地块周边敏感目标进行排查，调查地块周边 1000 米内主要敏感目标为居民区、地表水及农田。地块周边主要敏感目标见表 3.2-1 和图 3.2-1。

序号	名称	性质	方位	距离地块边界最近距离（m）
1	徐家	居民区	北	600
2	永南村	居民区	东北	630
3	朱家渡	居民区	东北	500
4	常山港	地表水体	北	900
5	农田	农田	东北	300
