原衢州金诺树脂有限公司（吴建阳）退役 地块土壤污染状况初步调查报告

编制单位：杭州华安节能环保科技有限公司

编制日期：2024年3月

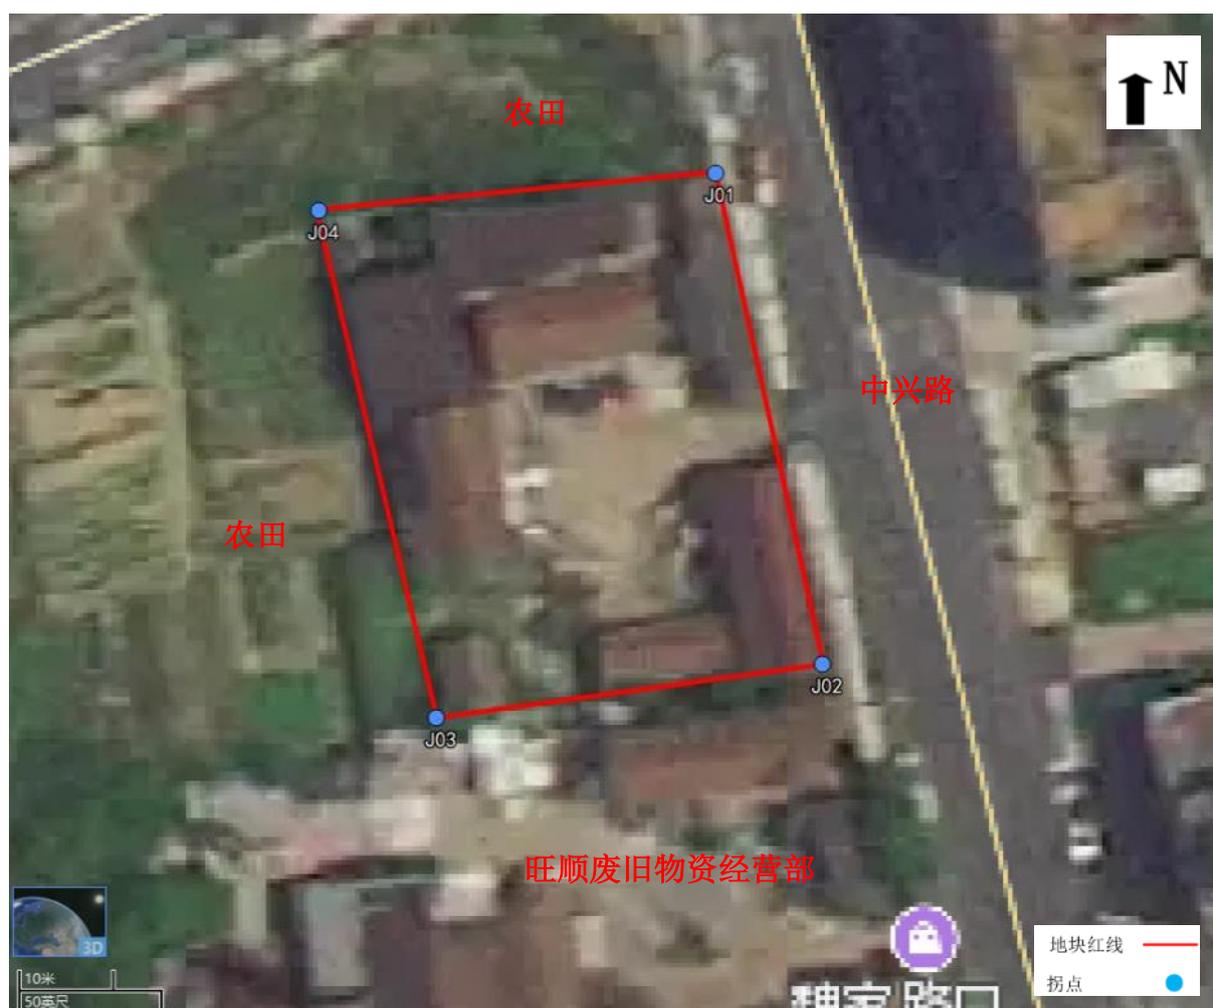
图 2.2-1 地块拐点图（红线区域为调查区域）

原衢州金诺树脂有限公司（吴建阳）退役地块位于衢州市衢江区甘里镇中兴路 228 号。地块中心点坐标为：118.830735° E；28.868156° N，地块面积 2514.15m²。拐点坐标详见表 2.2-1，拐点图见图 2.2-1 及本地块土地使用不动产权证图 2.2-2：

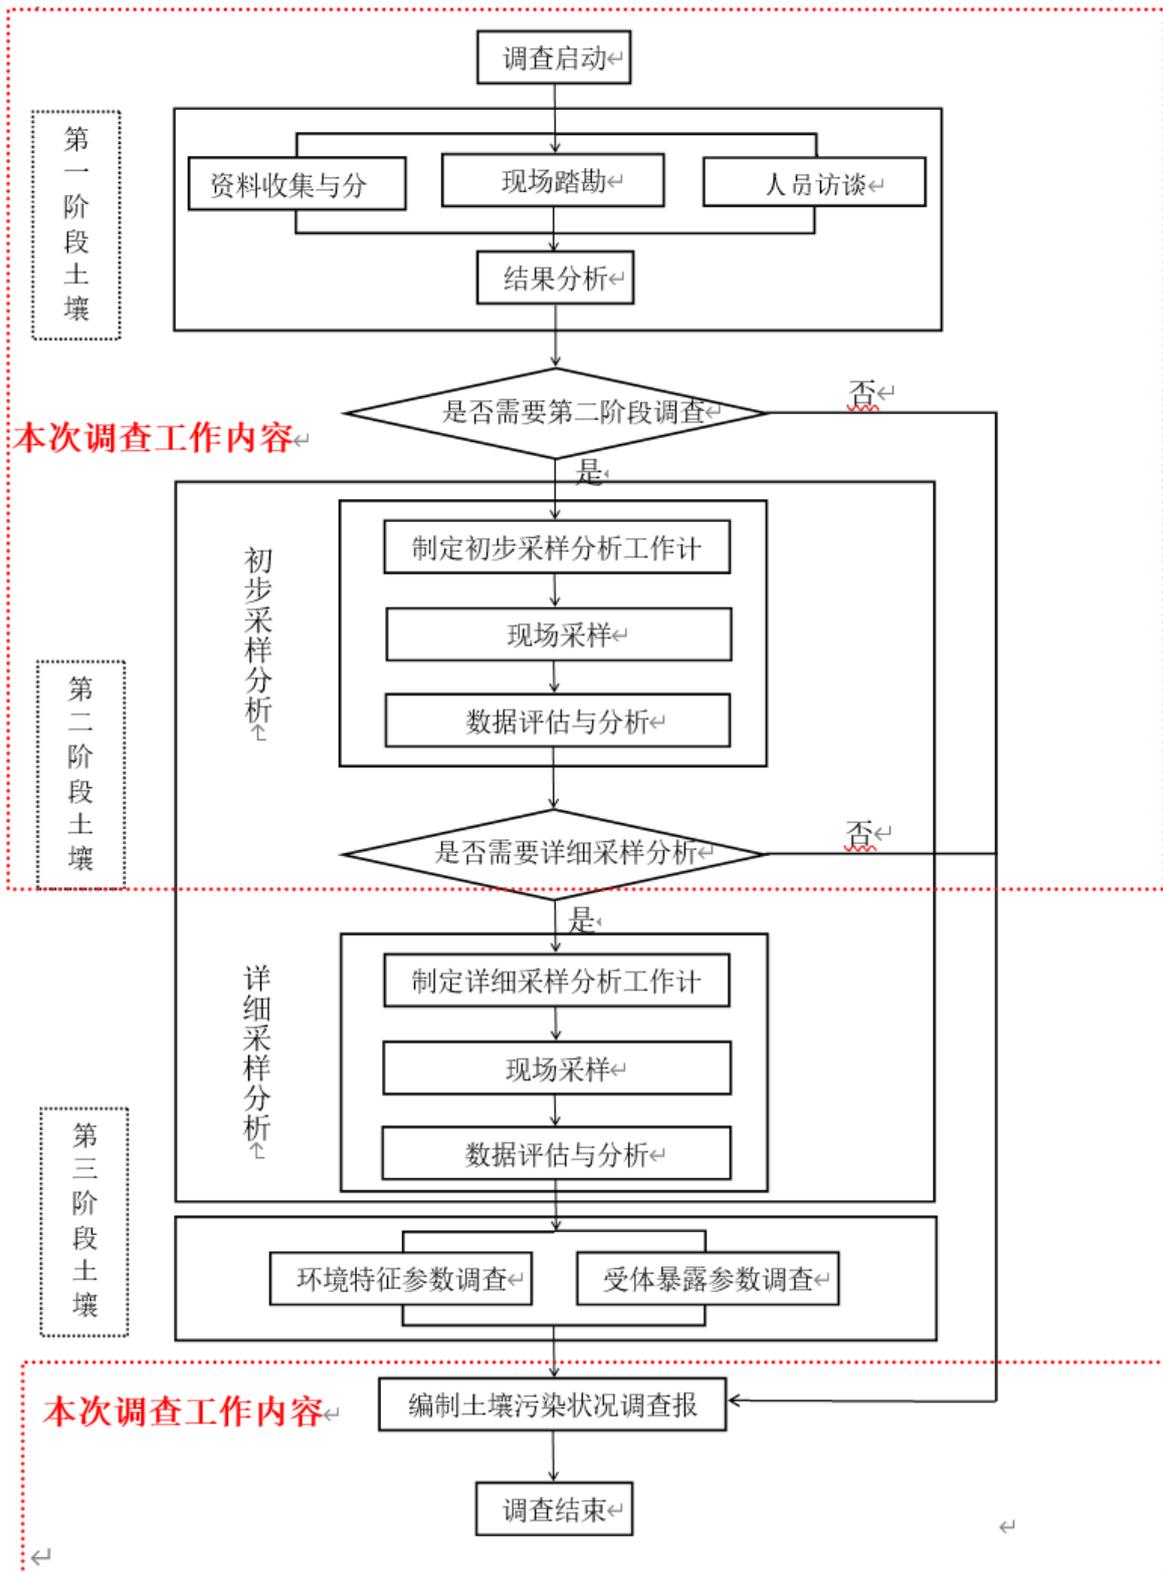
图 2.4-1 土壤污染状况调查的工作内容与程序

本次土壤污染状况调查工作技术路线见图 2.4-1：

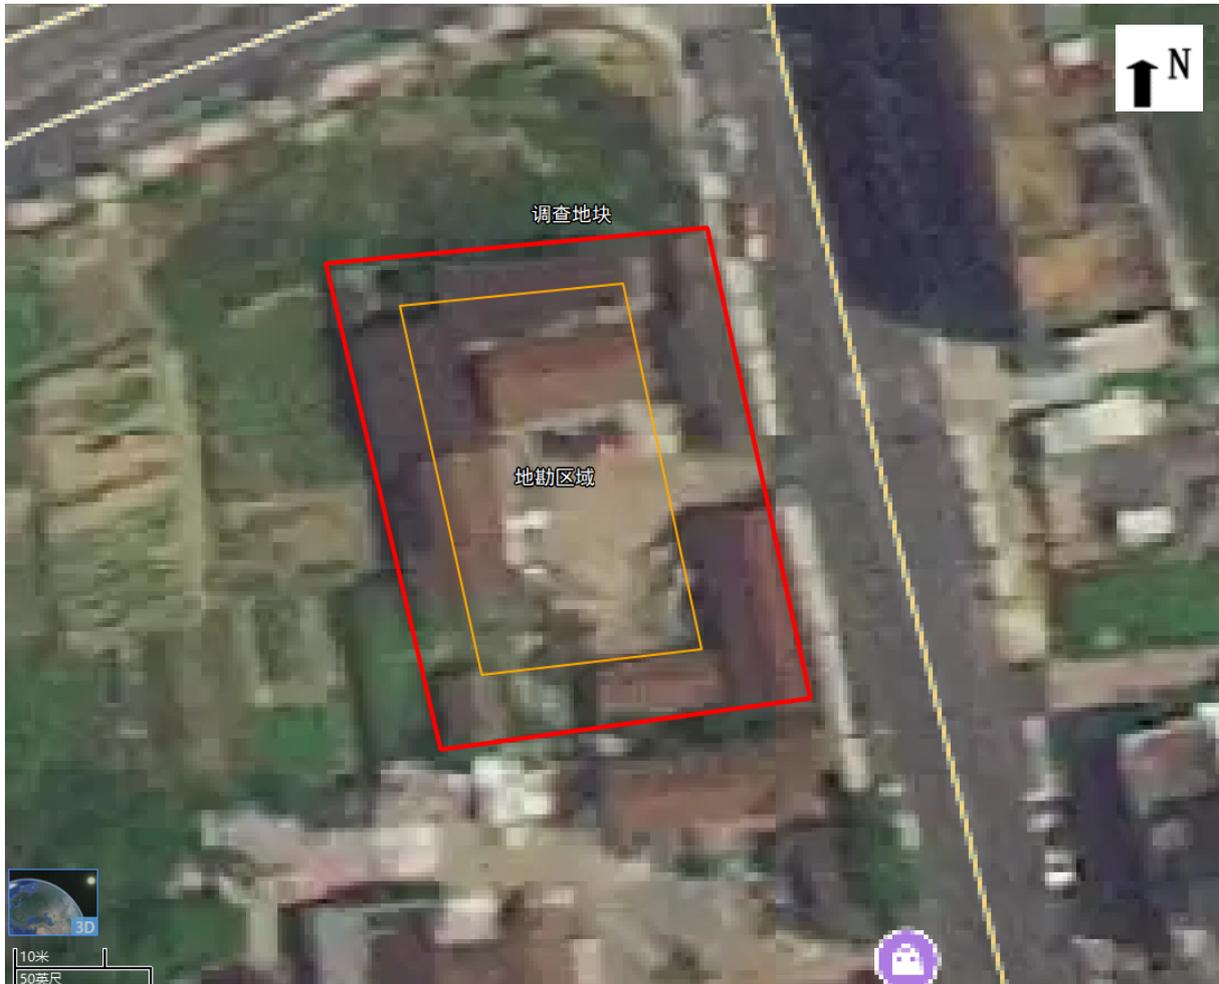
图 3.1-3 地勘区域与调查地块位置情况

根据《吴建阳甘里镇中兴路 228 号厂房（办公楼）》（岩土工程详细勘察），地勘区域与调查地块位置情况详见图 3.1-3。

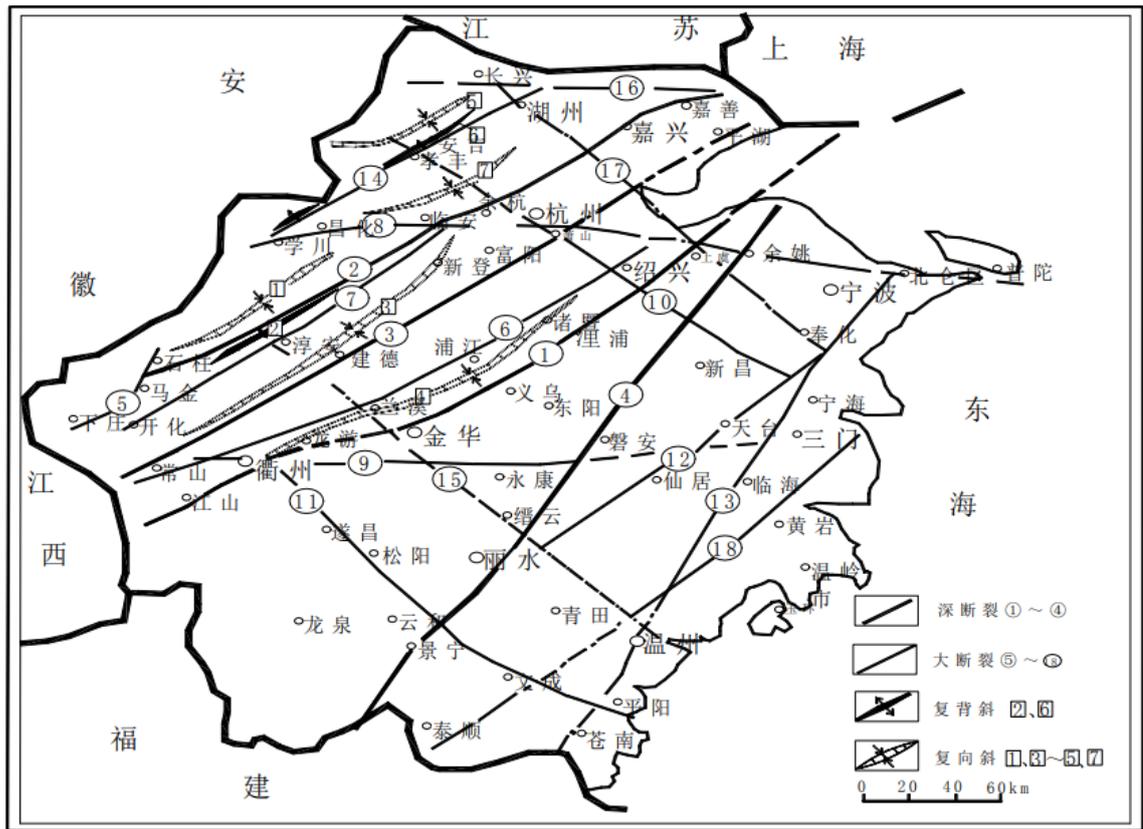
图 3.1-4 区域构造示意图

根据浙江省区域地质资料表明，场地位于扬子准地台与华夏褶皱系壤接过渡带，以江（山）—绍（兴）深大断裂为界，北部为扬子准台地，南部为华夏古陆，处于江山—诸暨复式向斜中，受江—绍深大断裂和球川—萧山深大断裂影响，形成龙衢中新生代火山断陷洼地，直径为 20km，面积约 350 平方千米，由于两大断裂构造相距场地较远，两断裂处于相对稳定状态中，有 NE 向次级断裂构造较发育。详见图 3.1-4：

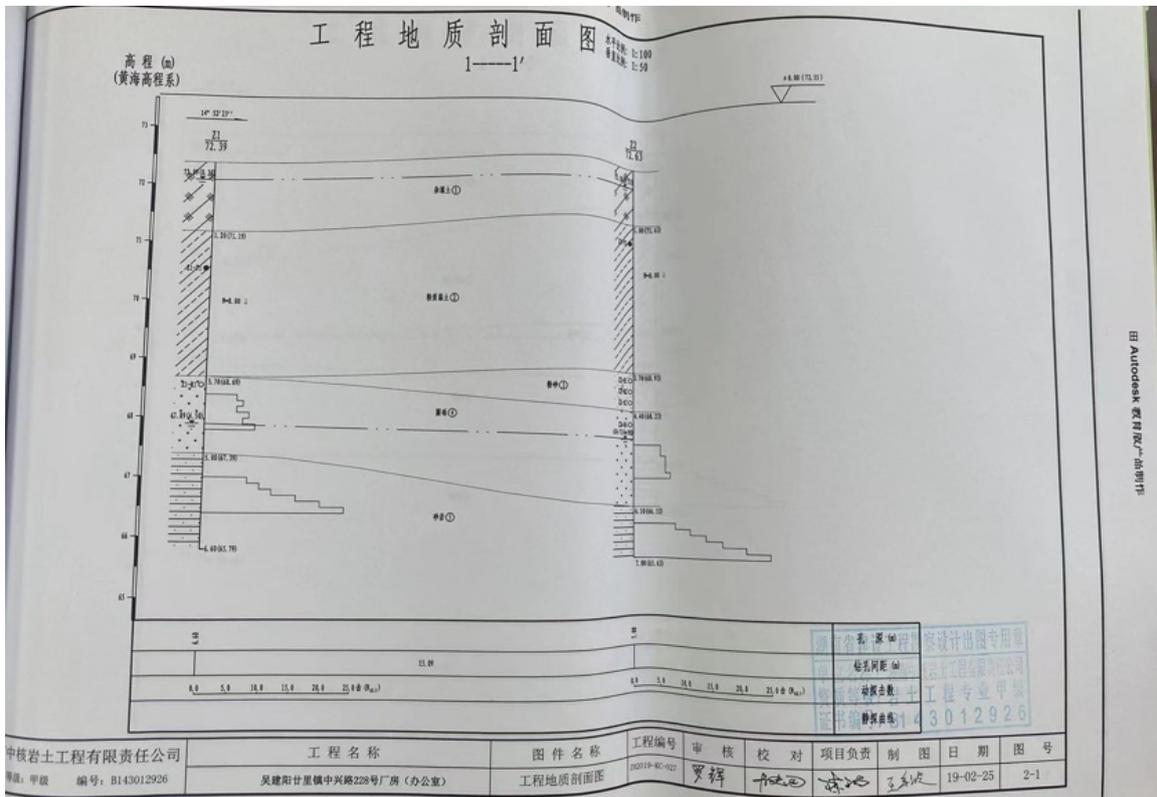
图 3.1-5 地勘地块地质剖面图

1层：杂填土（ Q_4^{ml} ）

杂色，干~湿，松散状为主，成份主要为砼块、砂、卵石、泥质为主，为近期填筑，未经压实处理，为欠固结土。层面高程 72.39~72.63m，层厚 1.0~2.2m。

2层：粉质粘土（ Q_4^{al+pl} ）黄褐色，稍湿，可塑。无摇振反应，稍有光滑，干强度中等，韧性中等。主要由粉粒及粘粒组成。见褐红色铁、锰质及灰白色高岭土网纹浸染。层厚 2.2~2.7m，层面高程 70.19~71.63m。

3层：粉砂，黄褐色，湿，松散，易扰动。主要由粉砂、粘粒及少量泥质物组成，粉砂成份主要由石英、长石等矿物颗粒组成，该层局部分布。层面高程 68.93~69.23m，层厚 0.30~1.00m。

4层：圆砾（ Q_4^{al+pl} ）灰白色、浅黄色，湿，稍~中密。主要成分为火山岩、石英、

石英砂岩等组成，圆砾约占 55~65%左右，其余为砂及粘性土充填，圆砾磨圆度呈次圆状为主，直径一般 1~2cm，最大粒径大于 10cm，具低压缩性。全场分布，厚度稳定，重型圆锥动力触探试验实测值 $N_{63.5}=7\sim 25$ 击/10cm。层面高程 68.04~68.93m，层厚 1.1~2.1m。

5层：强风化砂岩，中生代上白垩统金华组碎屑沉积岩，浅紫红色、暗红色，强风化状，厚层状构造。岩石主要矿物成份为石英、长石。岩石风化强烈，原岩结构大部分已破坏，风化裂隙发育，矿物成份变化显著，钻进速度快，呈中粗砂颗粒状及碎块状，岩石属极软岩，岩石完整性为较破碎，岩体基本质量等级为V级。呈中密~密实状，具有中等偏低压缩性。层理、裂隙较发育，锤击易碎，遇水易崩解。层面高程 66.53~67.41m，层厚 0.9~1.8m。地质剖面图及钻孔柱状图详见图 3.1-5 及图 3.1-6。

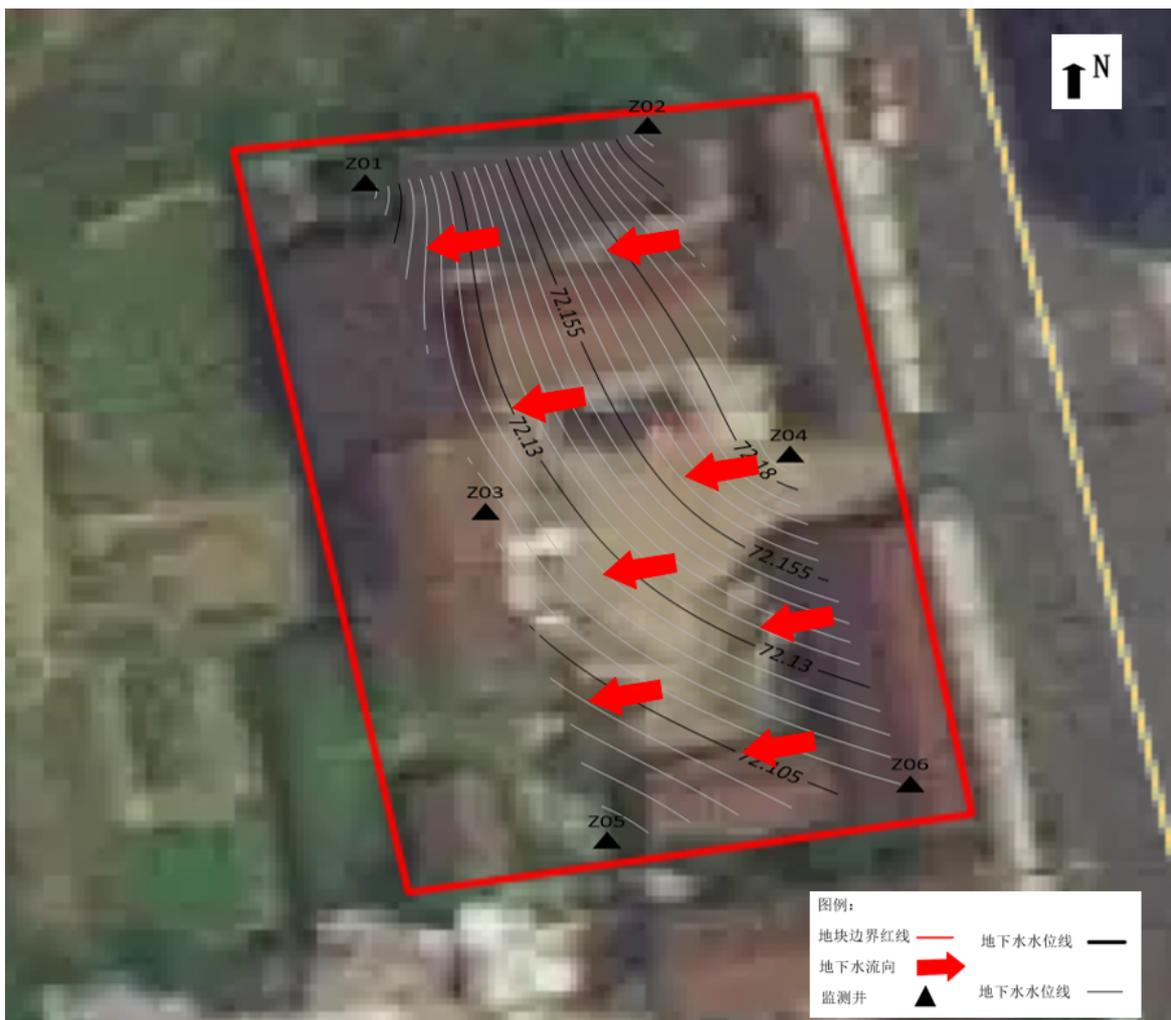
图 3.1-7 调查地块地下水流向图

地勘场地内地下水与周边地表水水力联系密切，相互连通，地下水主要受大气降水、地表水侧向补给，地下水流动方向以东向西为主，地下水排泄以蒸发为主。

根据地勘中关于地下水水位的描述（详见表 3.1-1），可以绘制地下水流向图（详见图 3.1-7）综合分析，调查地块内地下水流向为东向西。

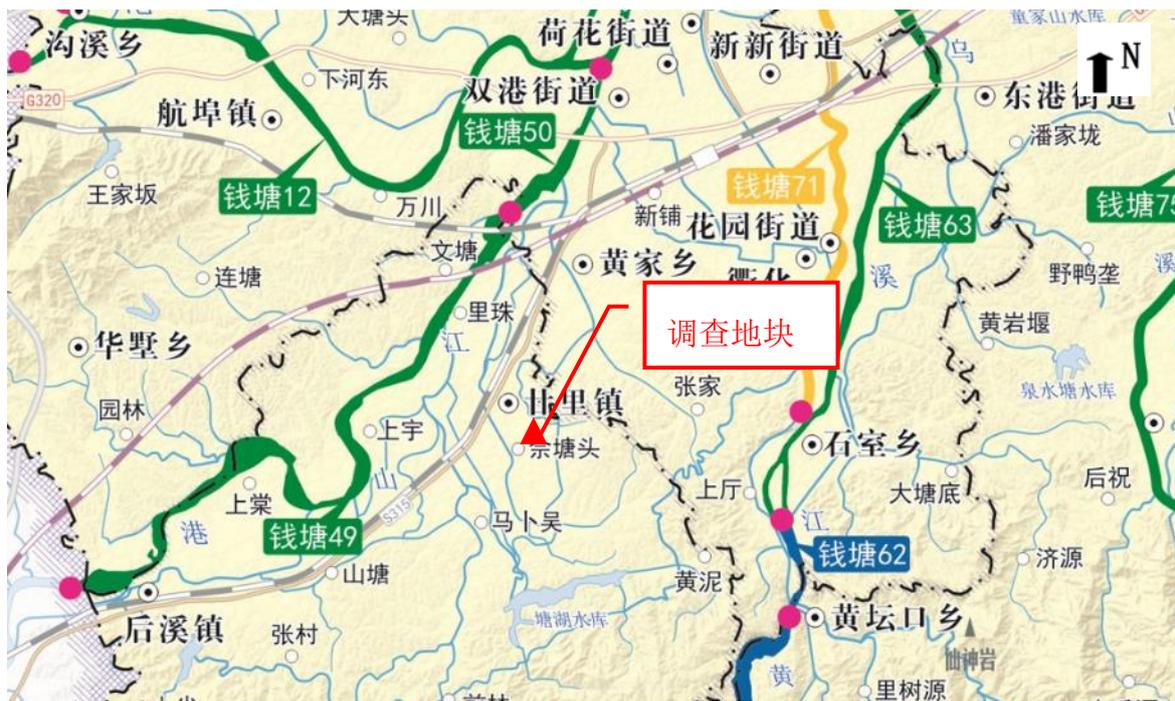
图 3.1-8 区域水环境情况

调查地块内无地表水，地块周边地表水下游交汇于江山港（钱塘 50），距离约 3 公里。钱塘 50 水环境功能为工业、农业用水，始于坑西（柯城衢江分界线），终于双港口，目标水质应达到《地表水环境质量标准》（GB3838-2002）中 III 类标准。

本次调查地块所处区域水环境情况见图 3.1-8：
