# 开化县芹阳办事处山甸安置地地块土壤 污染状况第一阶段调查报告

开化县芹阳办事处

杭州华安节能环保科技有限公司

编制时间：2024年3月

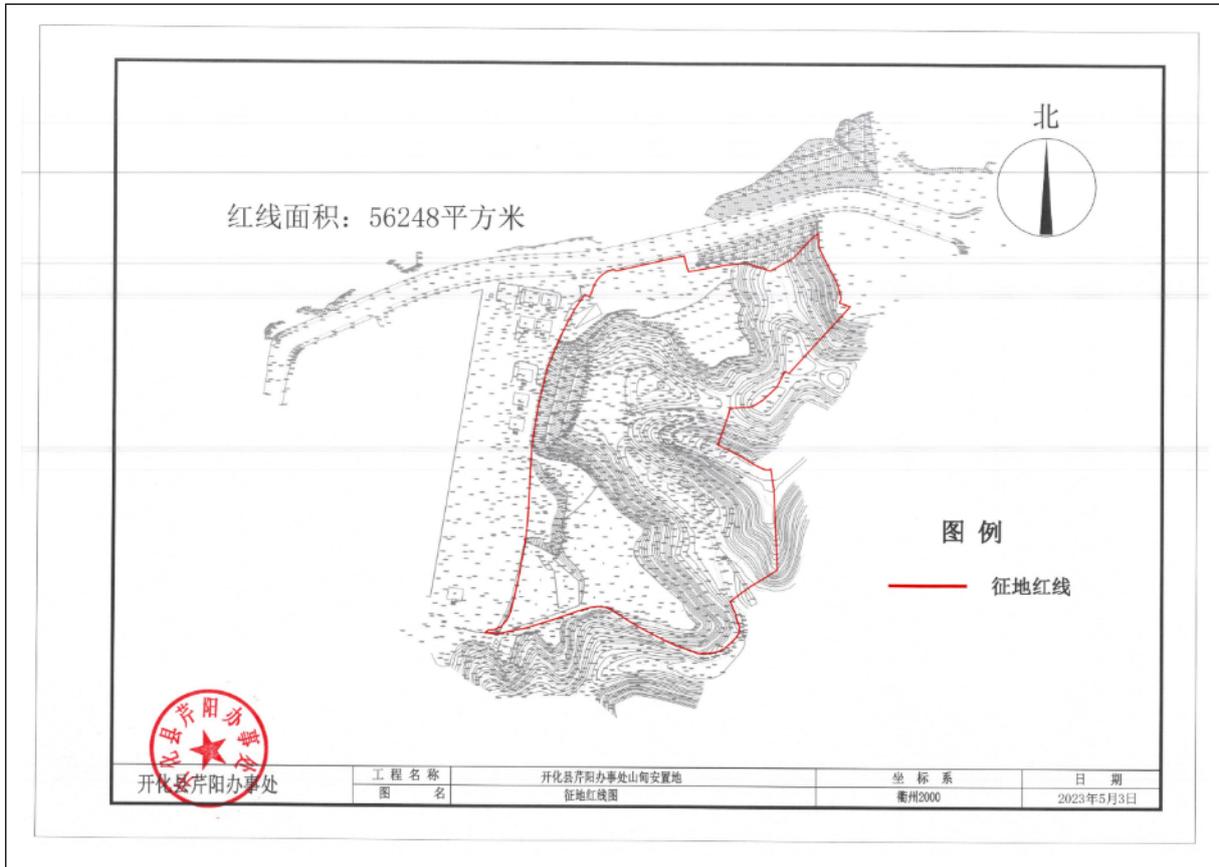
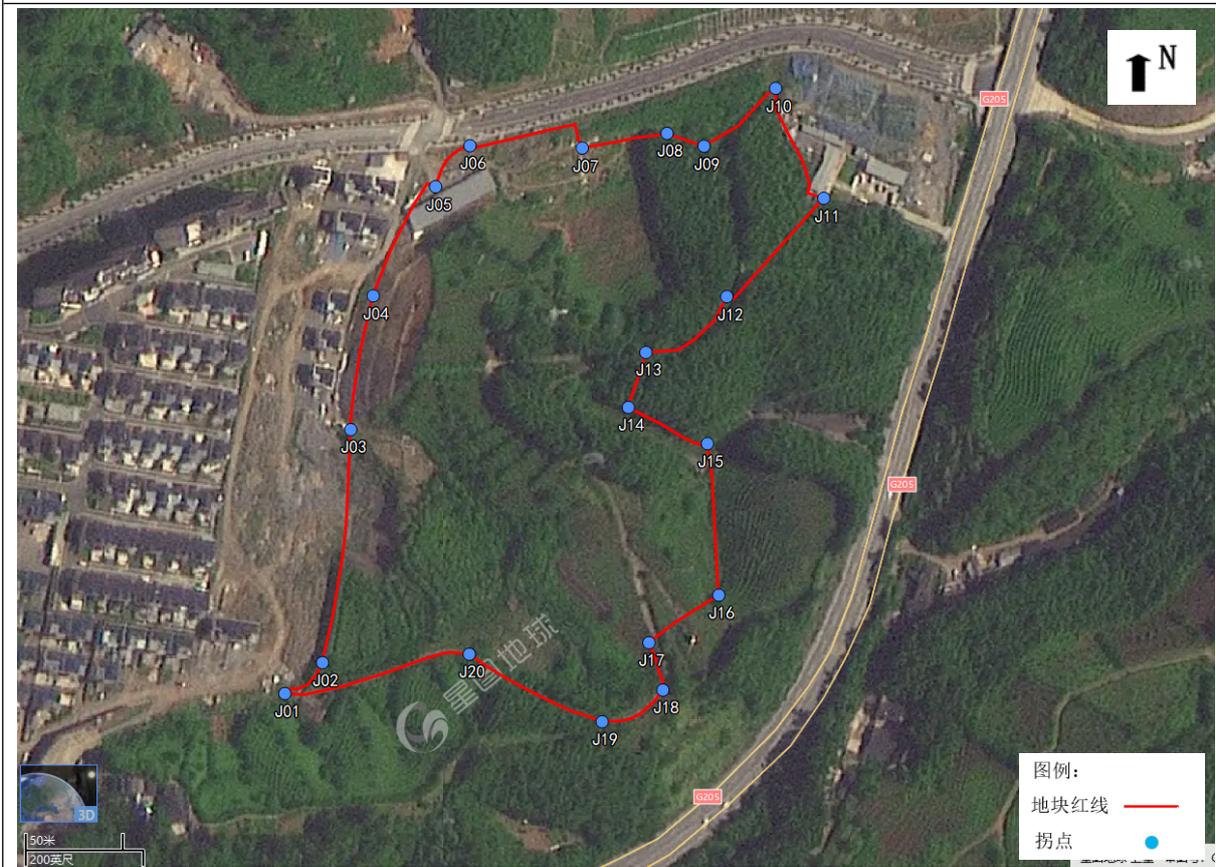
图 2.2-1 调查地块红线图及重要拐点图

根据业主提供的地块资料，本次调查地块位于衢州市开化县芹阳街道山甸村，占地面积 56248m<sup>2</sup>，地块重要拐点坐标见表 2.1-1（详见附件 3），拐点位置见图 2.1-1。

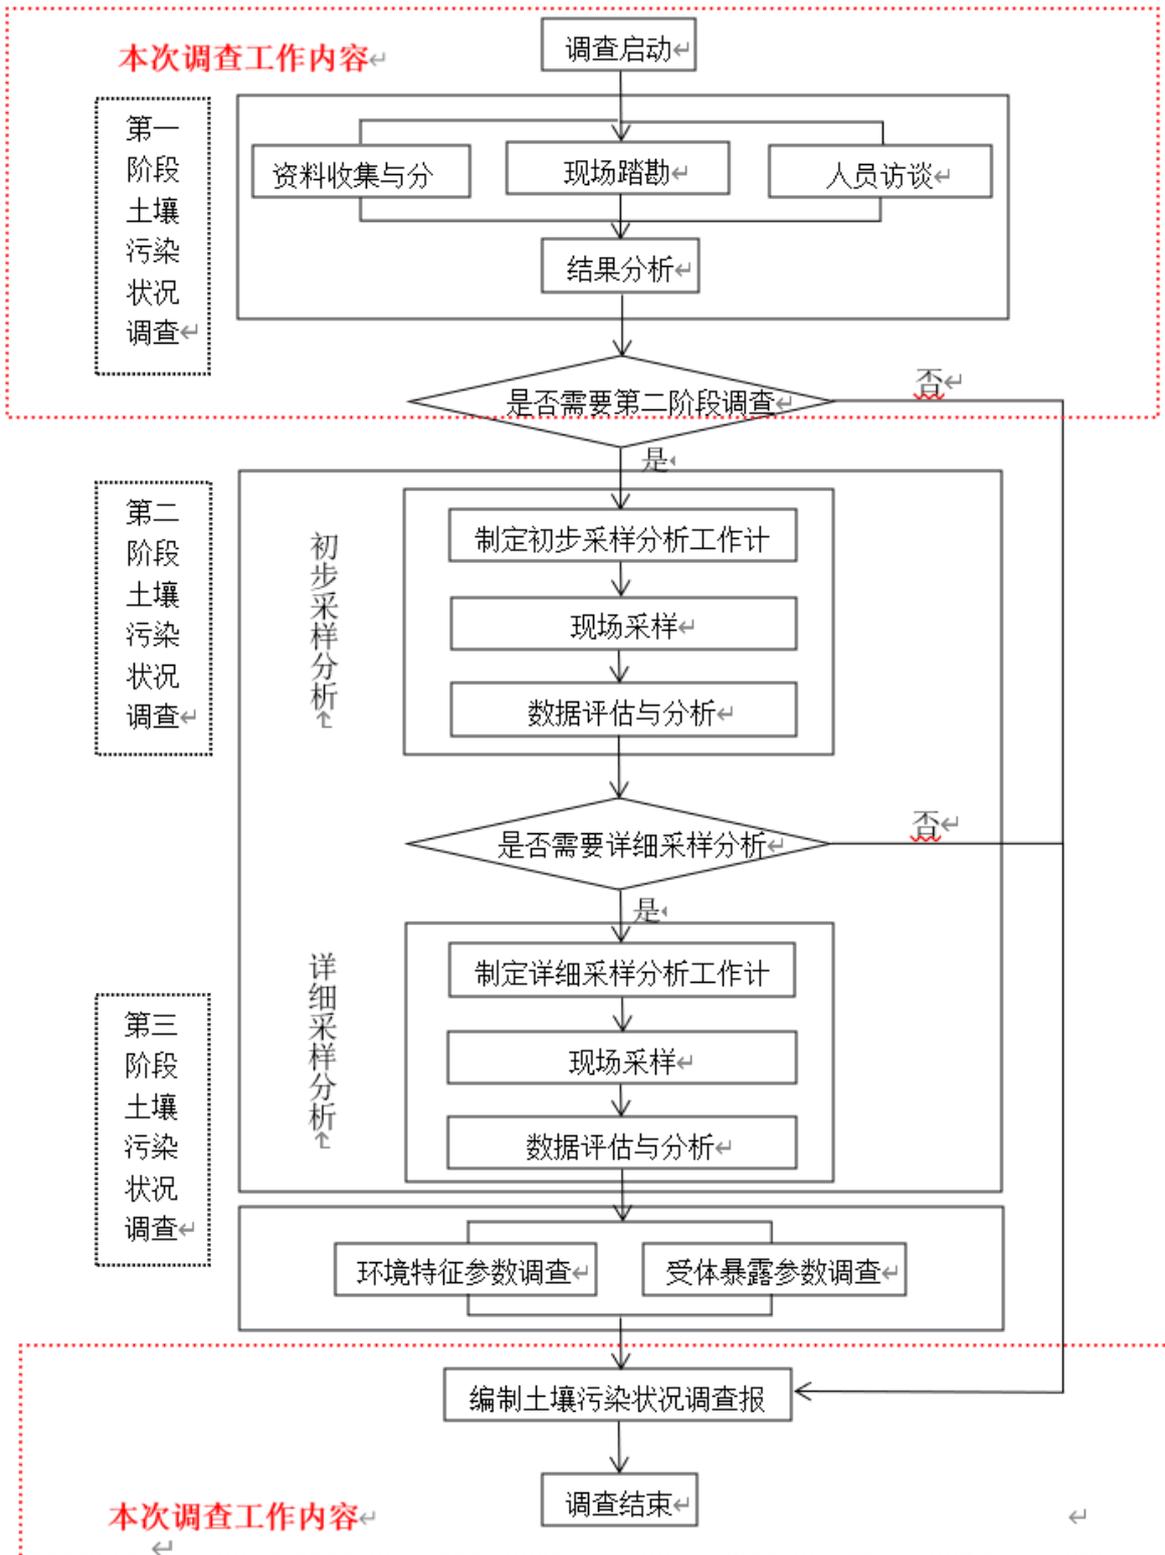
图 2.4-1 调查技术路线图

本次调查的技术路线详见图 2.4-1：

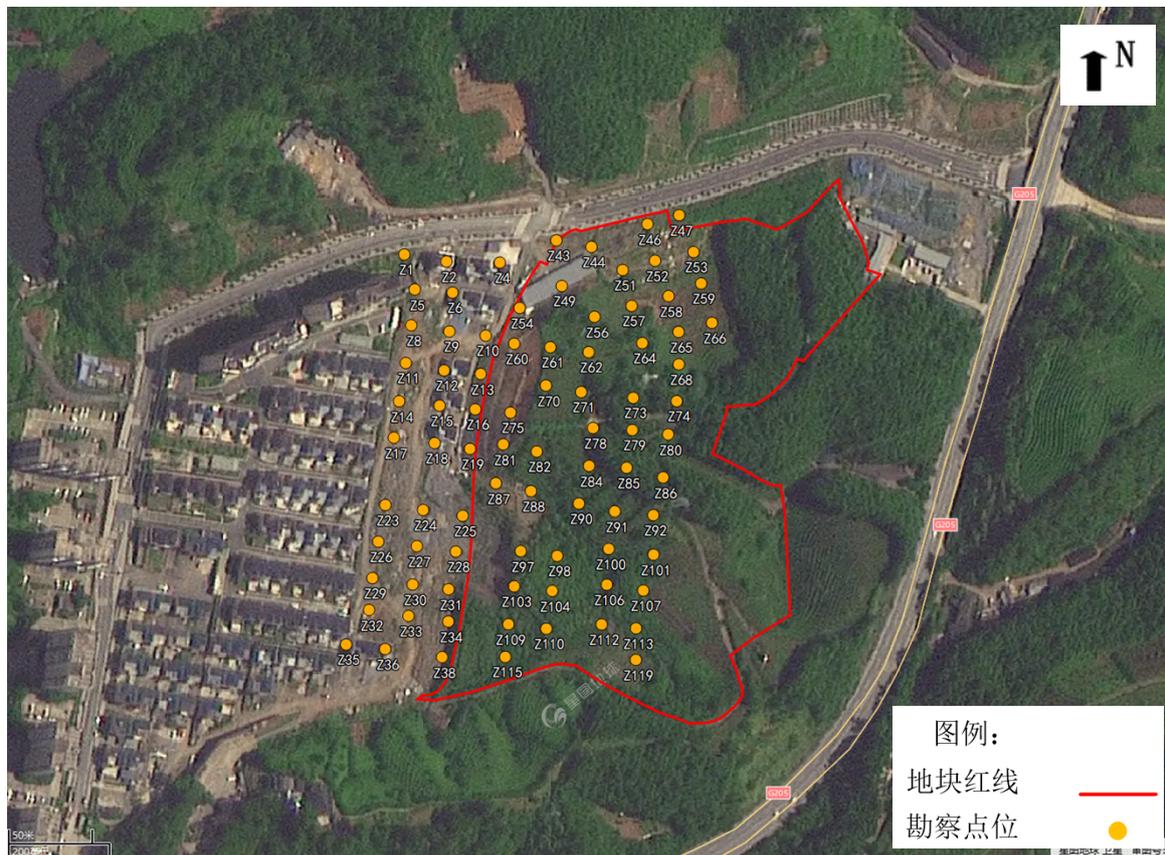
图 3.1-3 勘察点位图

根据本地块地质勘察报告《开化县城市有机更新共同富裕建设项目安置地（二）岩土工程勘察报告》（勘察点位详见图 3.1-3）。

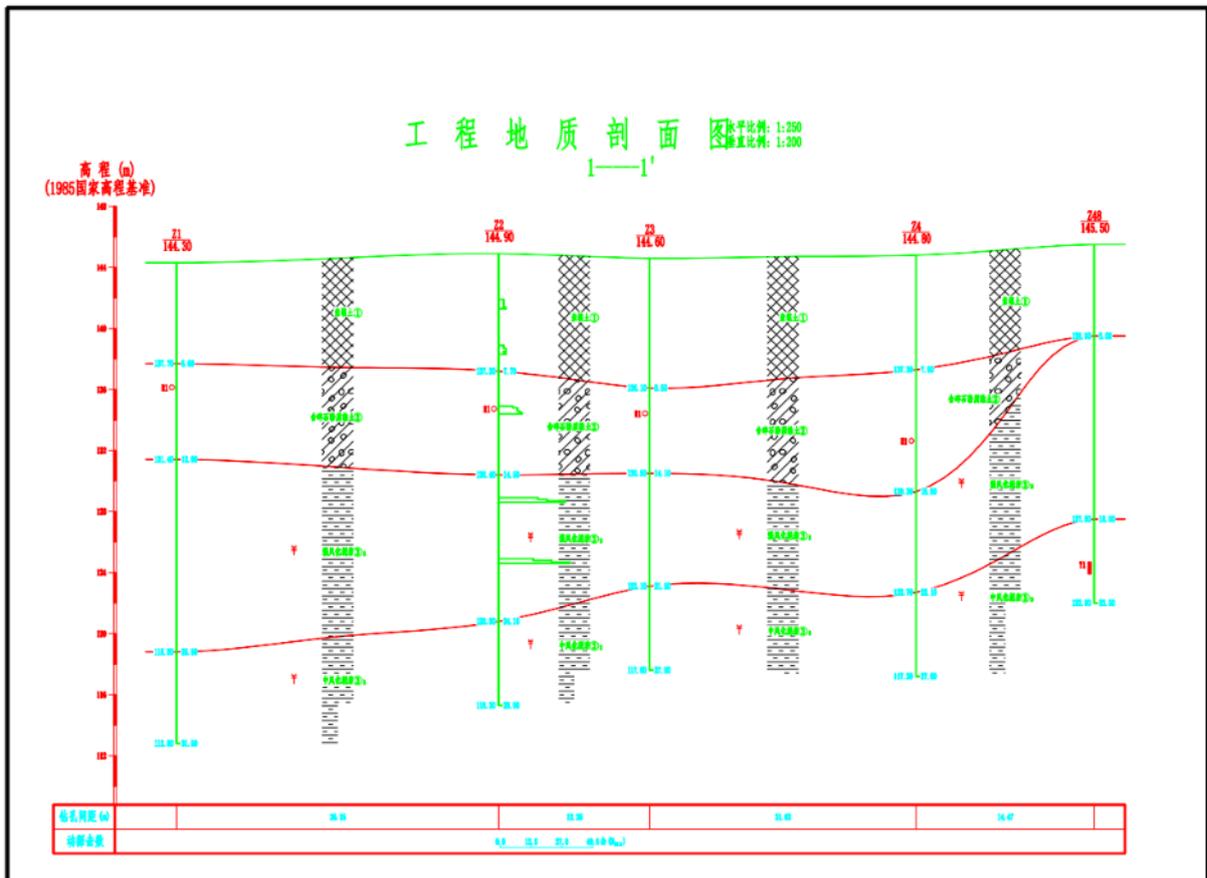
图 3.1-4 工程地质剖面

本次勘察揭示的岩性特征，埋藏条件，物理力学性质与区域地层年代资料对比，将地基土划分为 3 个工程地质层，4 个亚层。自上而下分述如下：

①素填土（ $Q^{ml}$ ）：杂色，松散~稍密，以块石、碎石为主，块石、碎石成分多为强风化泥岩和中风化泥岩岩块，强风化泥岩含量占 60~70%，粒径多介于 50~400mm，中风化泥岩含量占 10~20%，粒径多介于 300~500mm，余为残坡积土，总体填土组成成分复杂，均匀性差。层顶标高 133.35~170.60m，层厚 0.20~19.50m。

②含碎石粉质粘土：以黄褐色为主、稍湿，稍密，均匀性较一般，韧性一般。主要由粉粒及少量粘粒组成，见少量灰白色高岭土网纹及褐色，铁、锰质氧化物锈斑网纹浸染。含少量碎石，碎石呈棱角状~次棱角状，粒径在 2~4cm 左右，含量占 10~20%，

③<sub>2-1</sub> 强风化泥岩：灰黄色，遇水易软化、崩解。泥质结构、层状构造已基本破坏，但尚可分辨，锤击易击碎，岩芯破碎，多呈碎块状，少量呈短柱状。层顶标高 122.70~170.70m，层厚 0.80~29.80m。

③<sub>2-2</sub> 中风化泥岩：青灰色，遇水不易软化、崩解。泥质结构、层状构造清晰，岩芯破碎，多呈短柱状，少量呈碎块状，裂隙发育。锤击反弹，不易击碎。岩石坚硬程度属软岩，岩体完整性为较完整，岩体中未发现洞穴、临空面、破碎岩体或软弱岩层。层顶标高 117.4~150.50m，最大揭露层厚 17.70m。工程地质剖面详见图 3.1-4，钻孔柱状图详见 3.1-5：

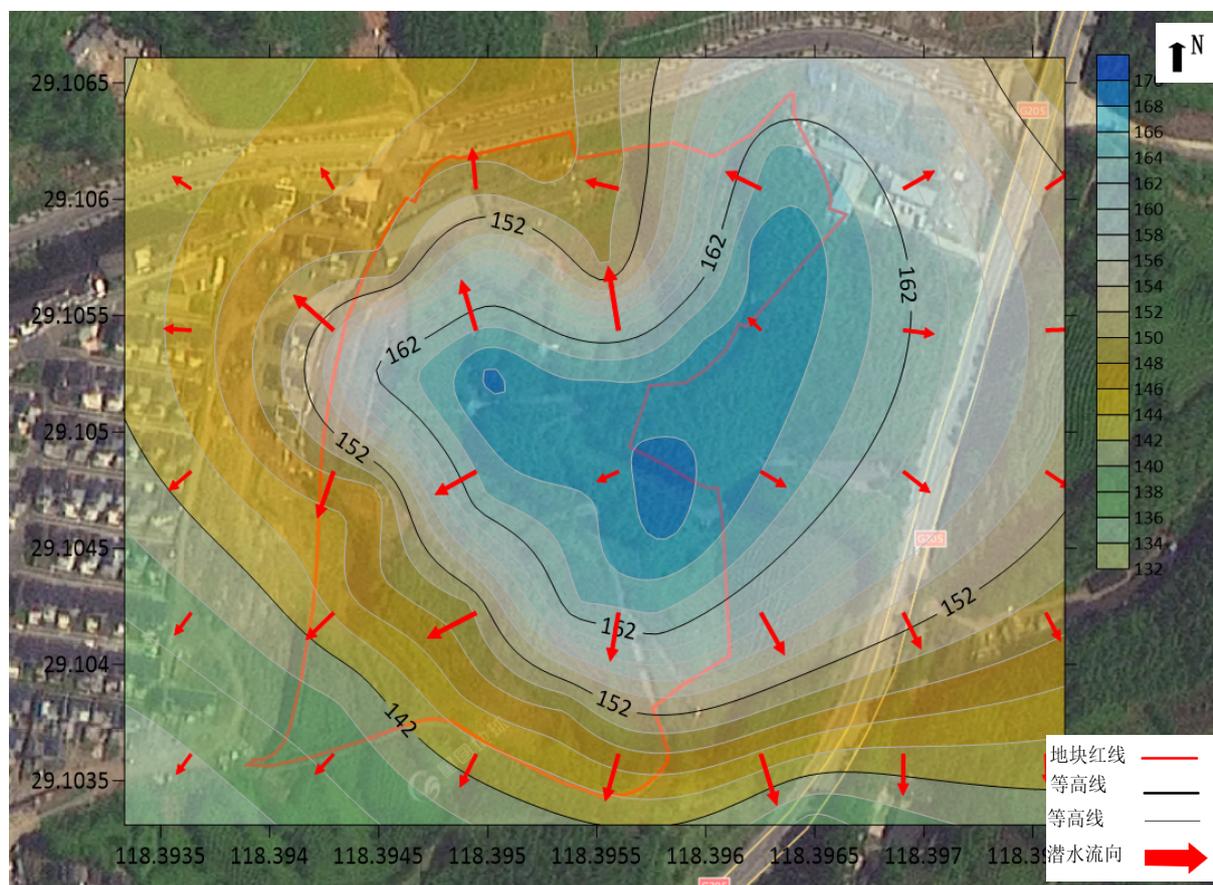
图 3.1-6 调查地块及周边等高线图

第四系松散岩类孔隙潜水主要赋存于素填土层，属强透水层。勘察期间属于枯水期，未测得稳定水位。根据现场踏勘及现场快筛点位高程信息（详见附件4），绘制调查地块及周边等高线图，如图3.1-6。从图分析，地块内潜水主要由雨水补给，随地形向四周地势较低的区域排泄。

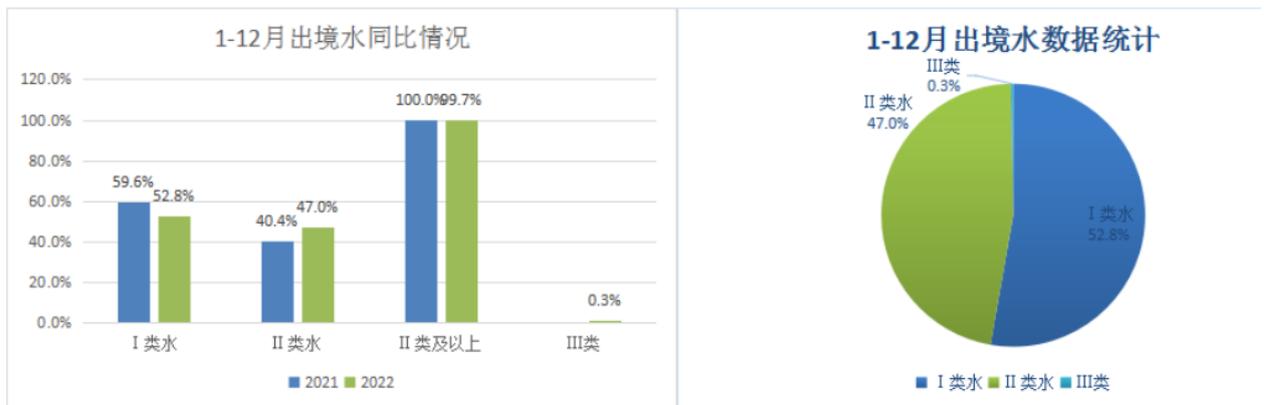
图 3.1-9 2022 年开化县出境水质情况

根据《衢州市开化县环境状况公报》（2022年），2022年1-12月开化县出境水有效监测天数362天，I类水质191天，II类水质170天，III类水质1天。调查地块附近地表水环境满足《地表水环境质量标准》（GB3838-2002）中III类标准。详见图3.1-9：

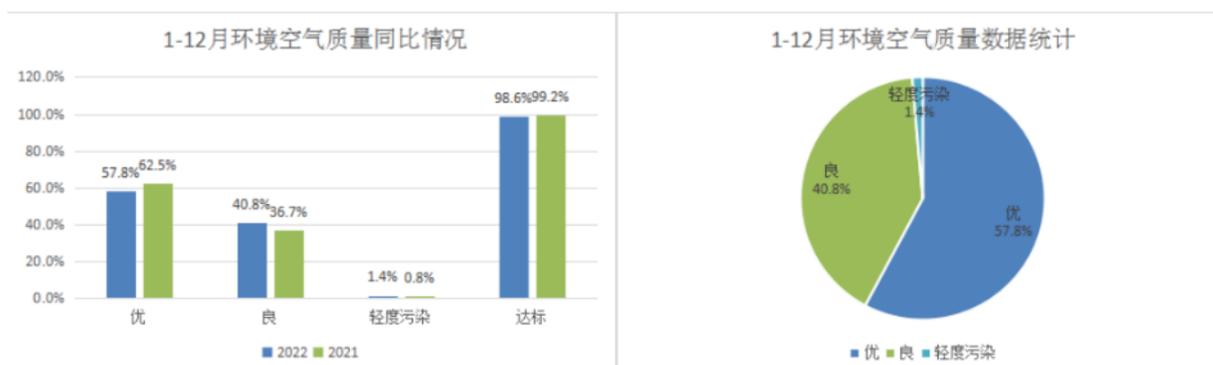
图 3.1-10 2022 年开化县环境空气质量情况

根据衢州市生态环境局开化分局公开信息，2022年1-12月，开化县环境空气质量有效监测天数365天，其中AQI达标天数360天，空气质量为优天数211天（占57.8%），空气质量为良天数149天（占40.8%），空气质量为轻度污染天数5天（占1.4%）。综合分析，调查地块所处区域空气环境质量满足《环境空气质量标准》（GB 3095-2012）中的二级标准要求。详见图3.1-10：

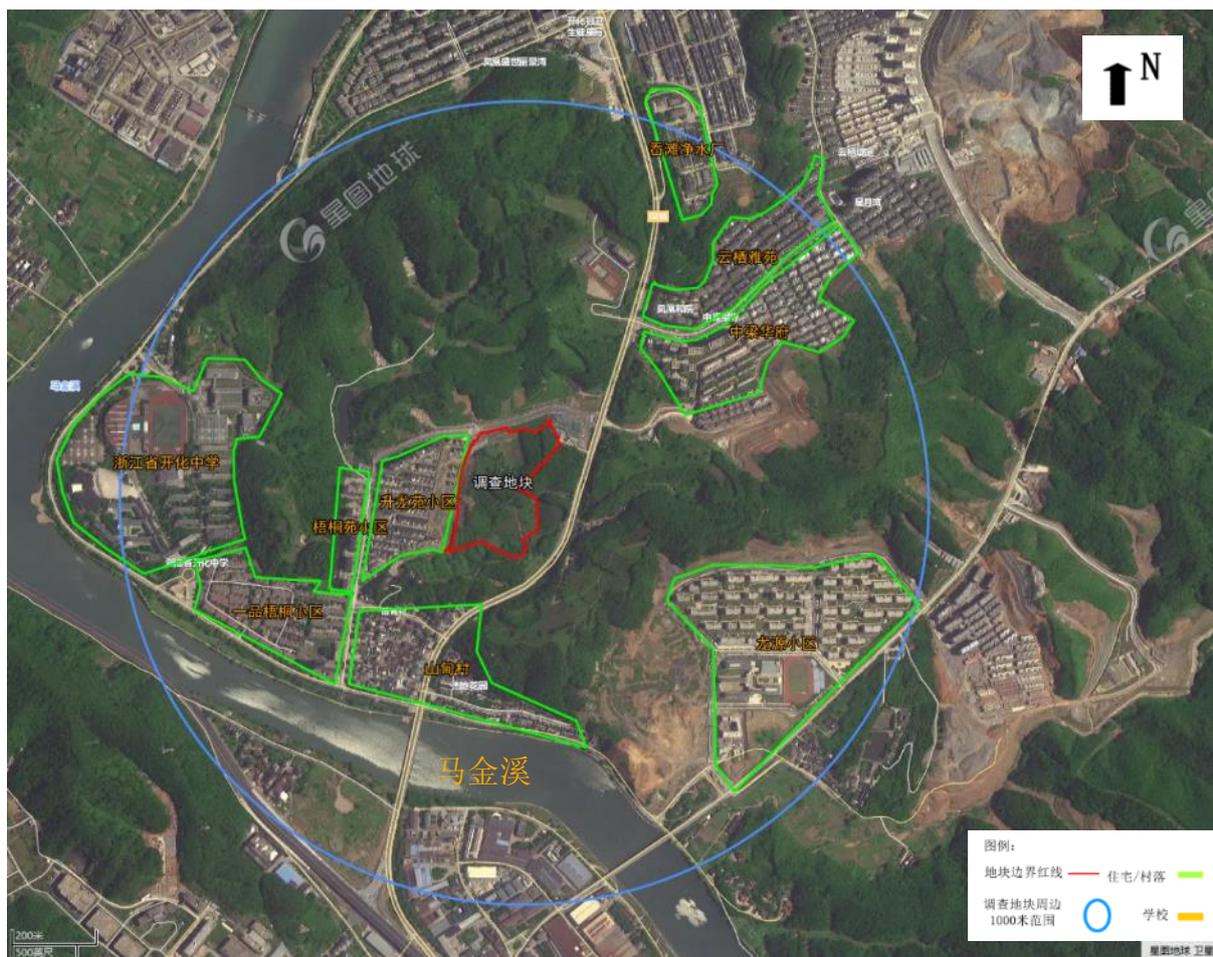
图 3.2-1 周边 1km敏感目标分布图

根据《建设用地土壤污染状况调查技术导则》，对本地块周边敏感目标进行排查，调查地块周边 1000 米内主要敏感目标为居民区、学校及地表水。地块周边主要敏感目标见表 3.2-1 和图 3.2-1。

序号	方位	名称	相对距离 (m)
1	东北侧	云溪雅苑小区	约 350
2	东北侧	中梁华府小区	约 300
3	东南侧	龙源小区	约 340
4	南侧	山甸村	约 200
5	西南侧	一品梧桐小区	约 320
6	西侧	升龙苑小区	紧邻 (0)
7	西侧	梧桐苑小区	约 250
8	西侧	浙江省开化中学	约 550
9	南侧	马金溪	约 450
