龙游县庙下乡 2023-01-01 地块 土壤污染状况第一阶段调查报告

龙游县庙下乡人民政府

衢州安淳环保科技有限公司

编制时间：2024 年 5 月

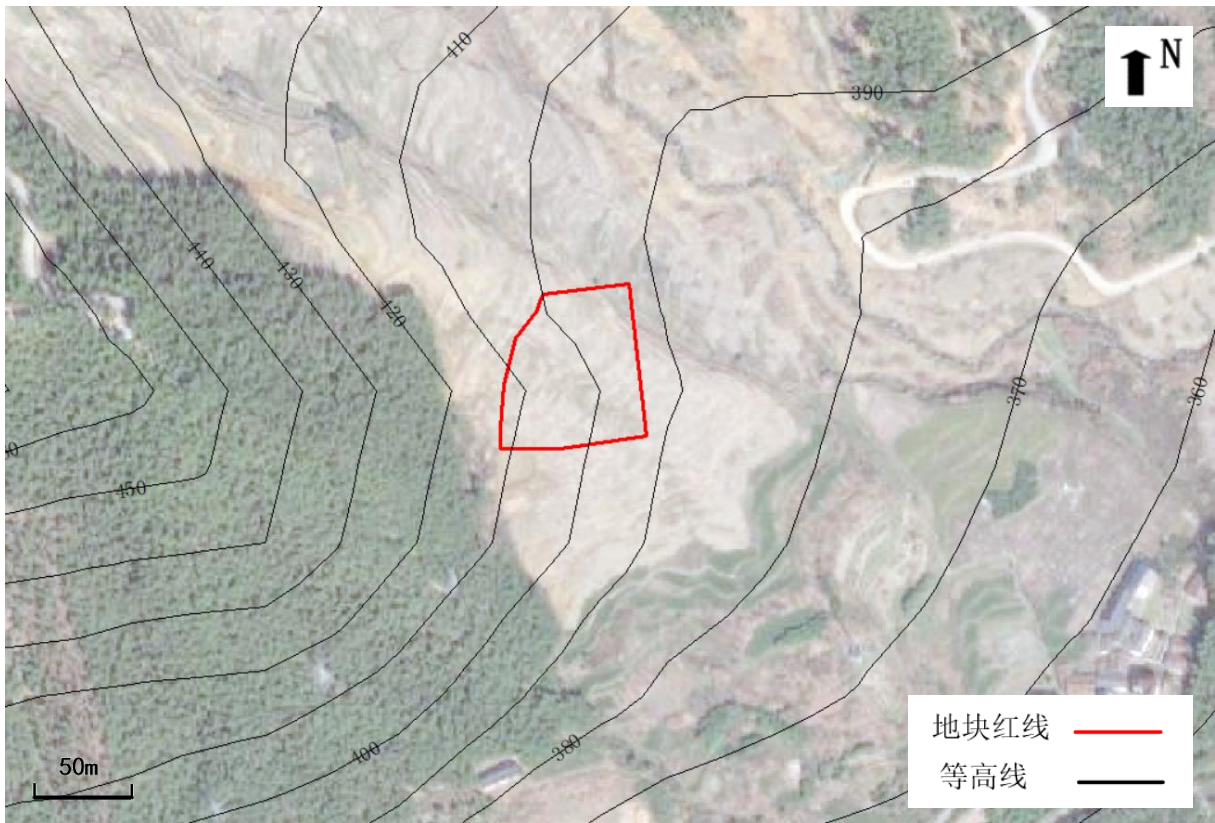
图 3.1-3 地块及周边地形图

本区地貌分属浙中盆地区，调查地块属侵蚀剥蚀丘陵地貌，地块内已平整，地块周

边整体呈现西面高，东低；北边高，南边低的走势，详见图 3.1-3。

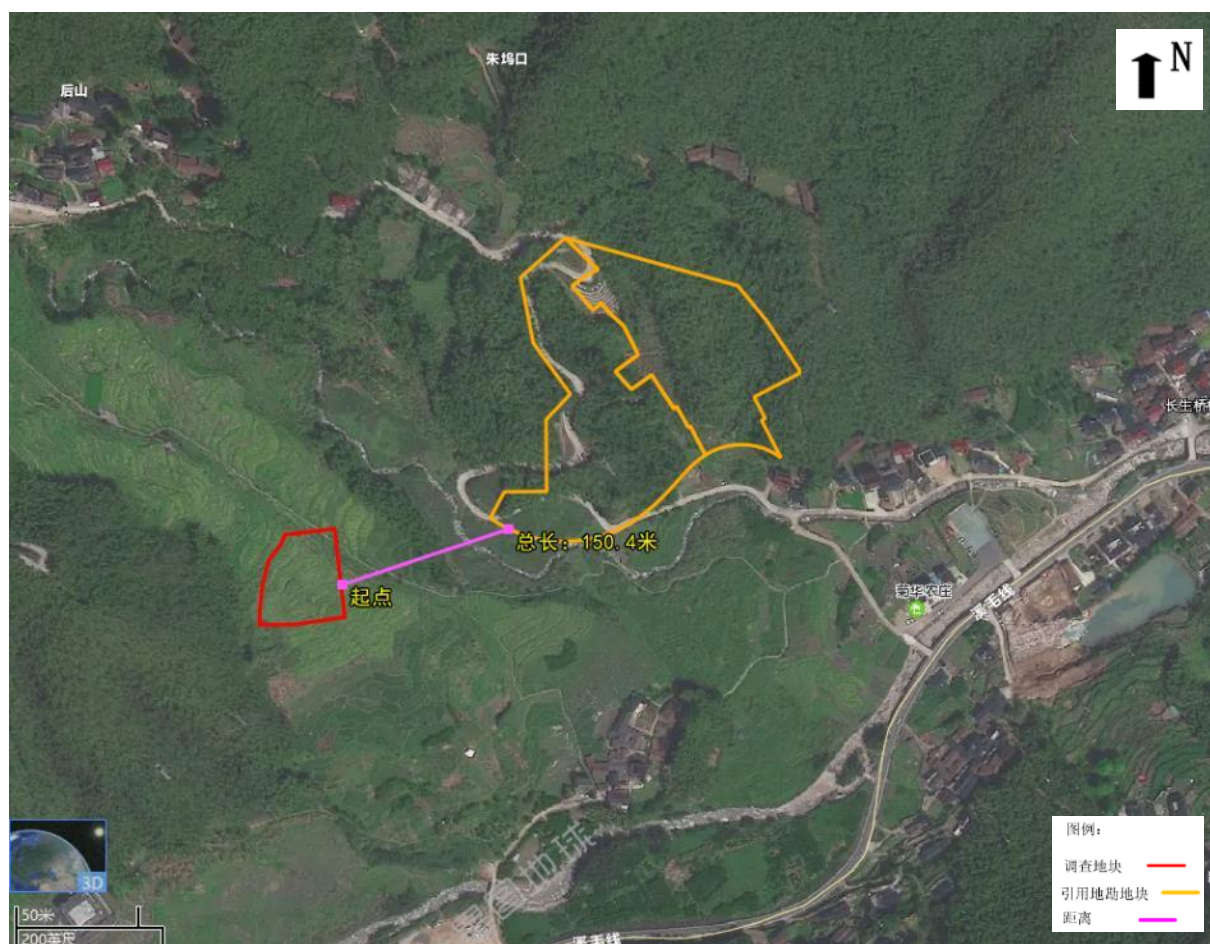
图 3.1-4 引用地勘地块与调查地块位置图

由于调查地块尚未开展地质勘探工作，故引用距离地块约 150m 《六春湖奔富村安置小区（二期）岩土工程勘察报告》（初勘），详见图 3.1-4。

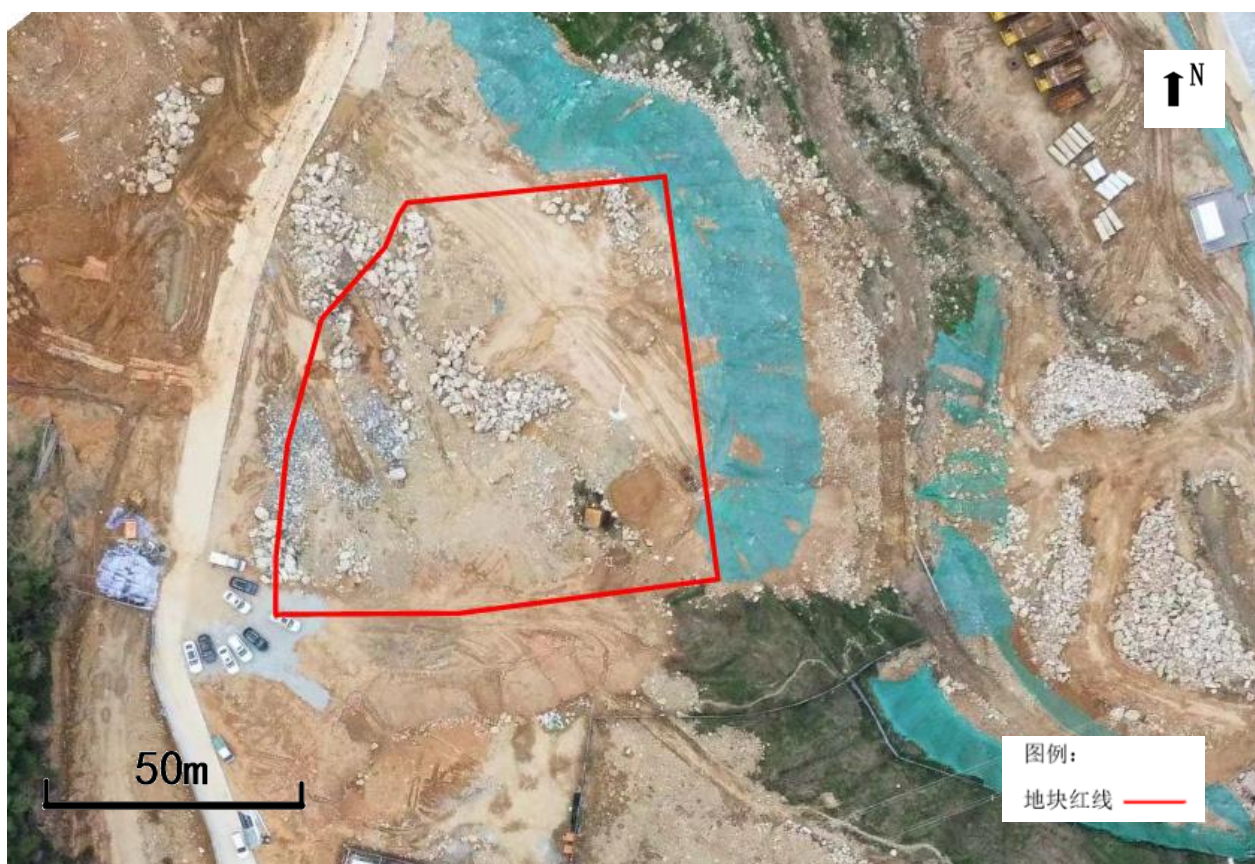
图 3.3-1 地块现状图

为了解地块现阶段的实际情况，我公司于 2024 年 3 月 25 日对调查地块进行了现场踏勘。踏勘发现调查地块已平整，回填土方为周边地块山体开挖土方（证明材料详见附件 1），地块内堆存部分山体开挖筛选出的碎石，对地块内的土壤及地下水影响较小。（详见图 3.3-1）地块红线范围内不存在工业企业从事生产经营活动，不存在任何正规或非正规的工业固体废物堆放场及工业废水地下输送管道或储存池，也没有排放沟渠或渗坑的遗迹；且不存在垃圾填埋、污水处理区等情况。

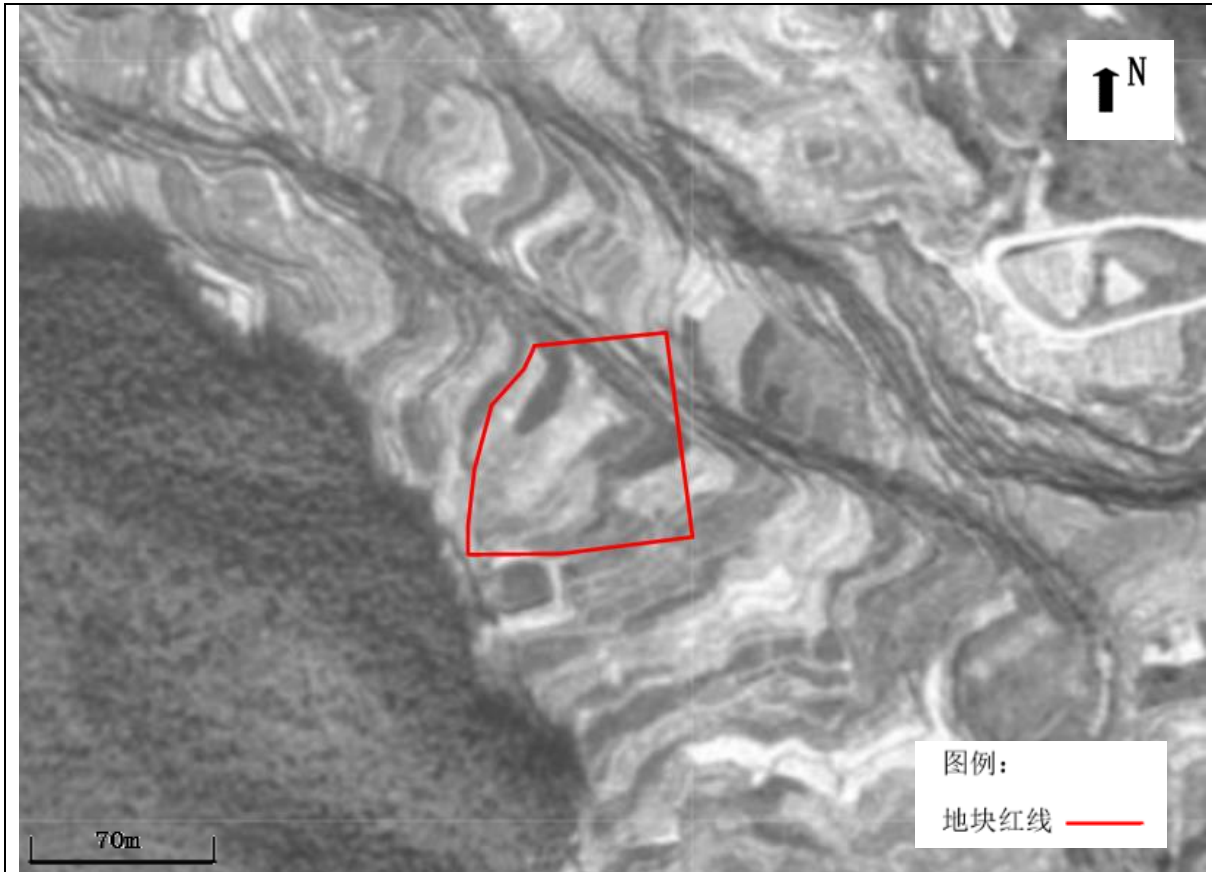
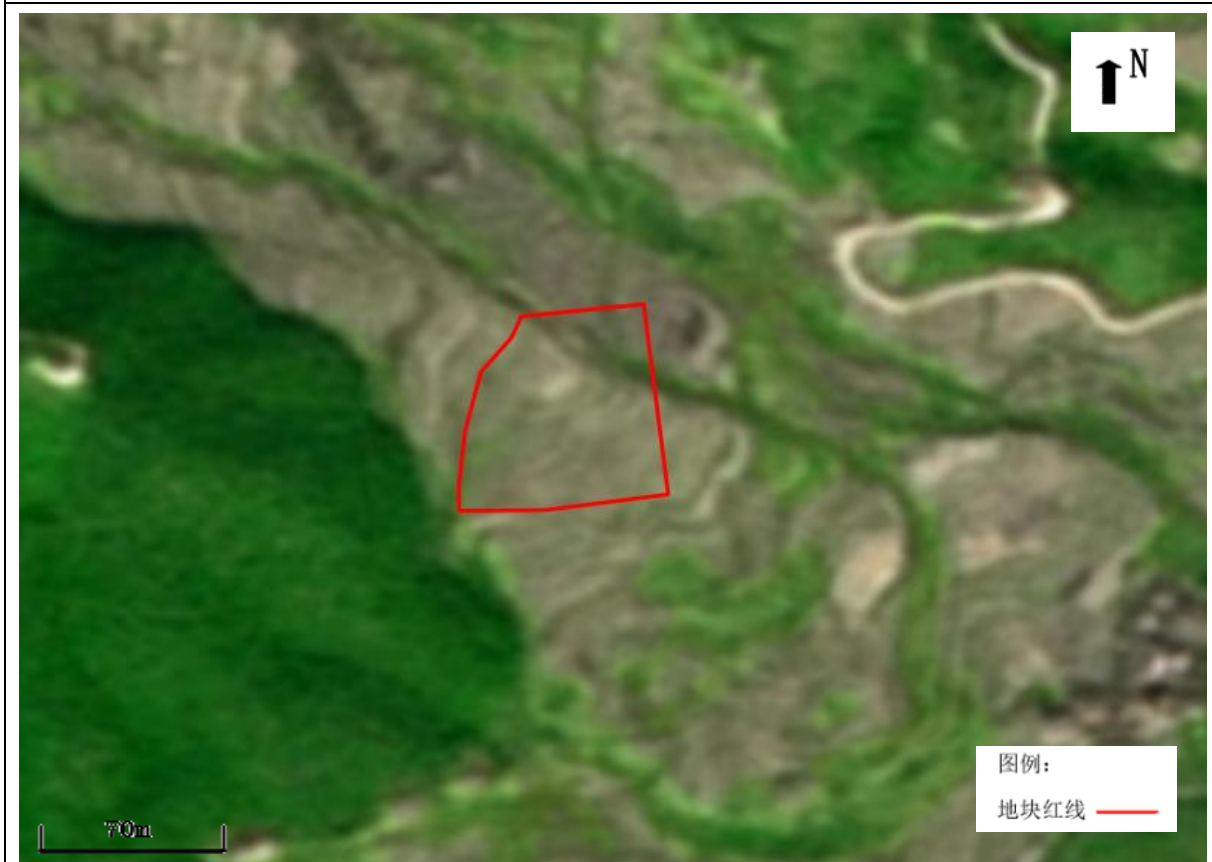
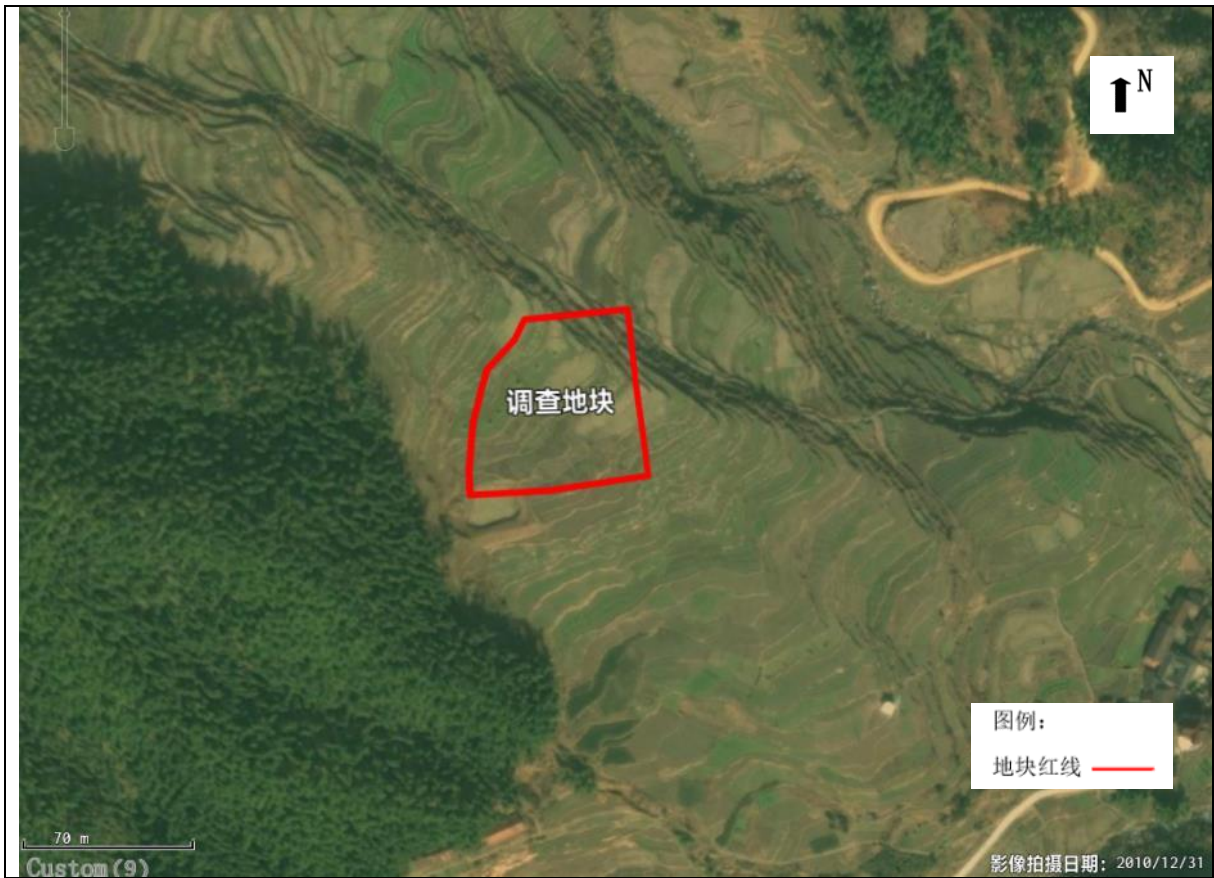
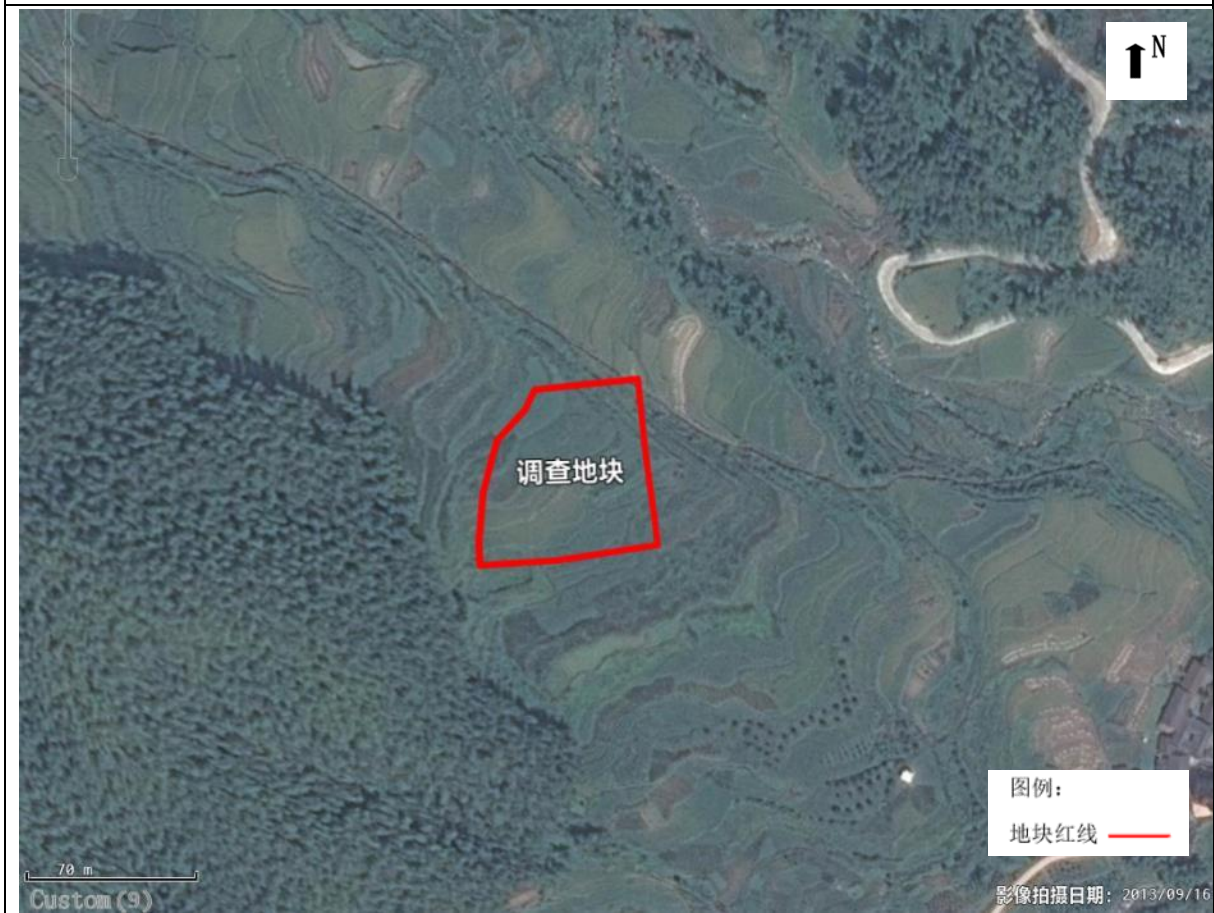
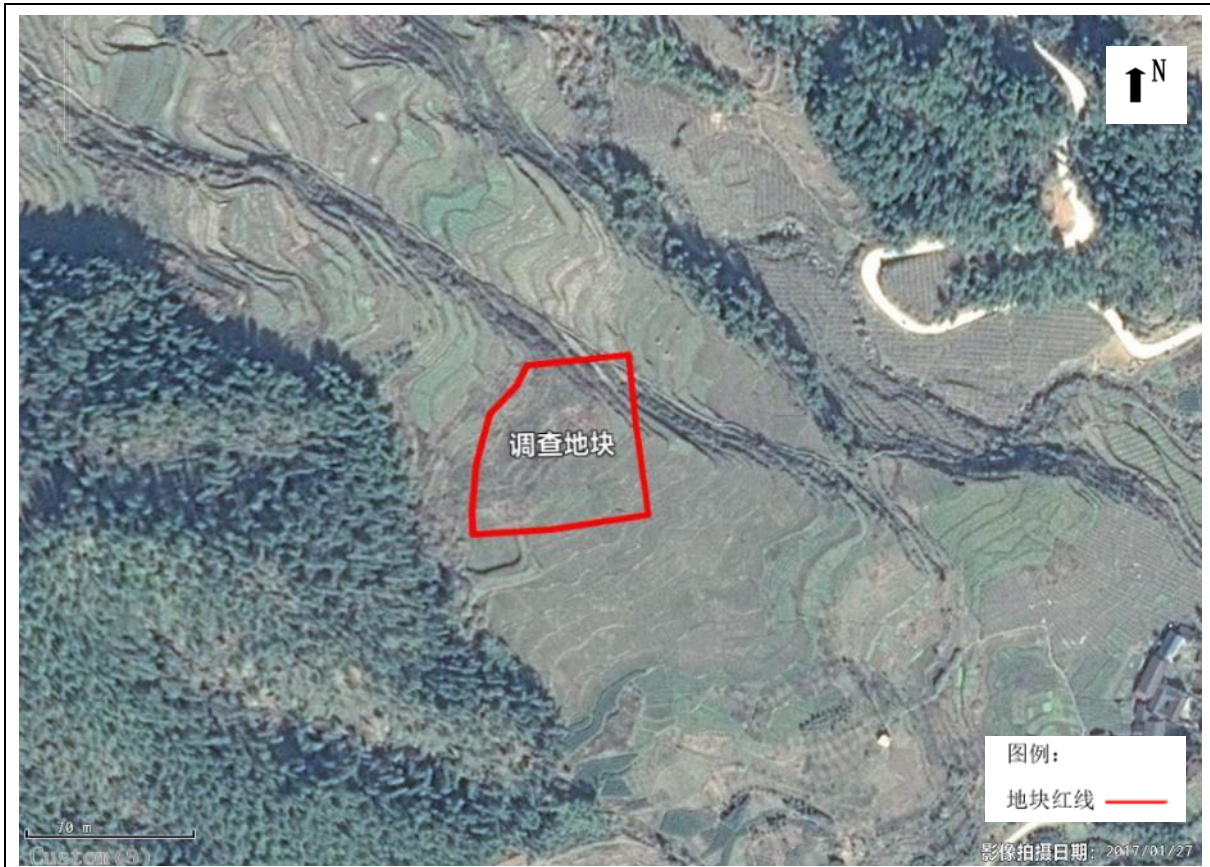
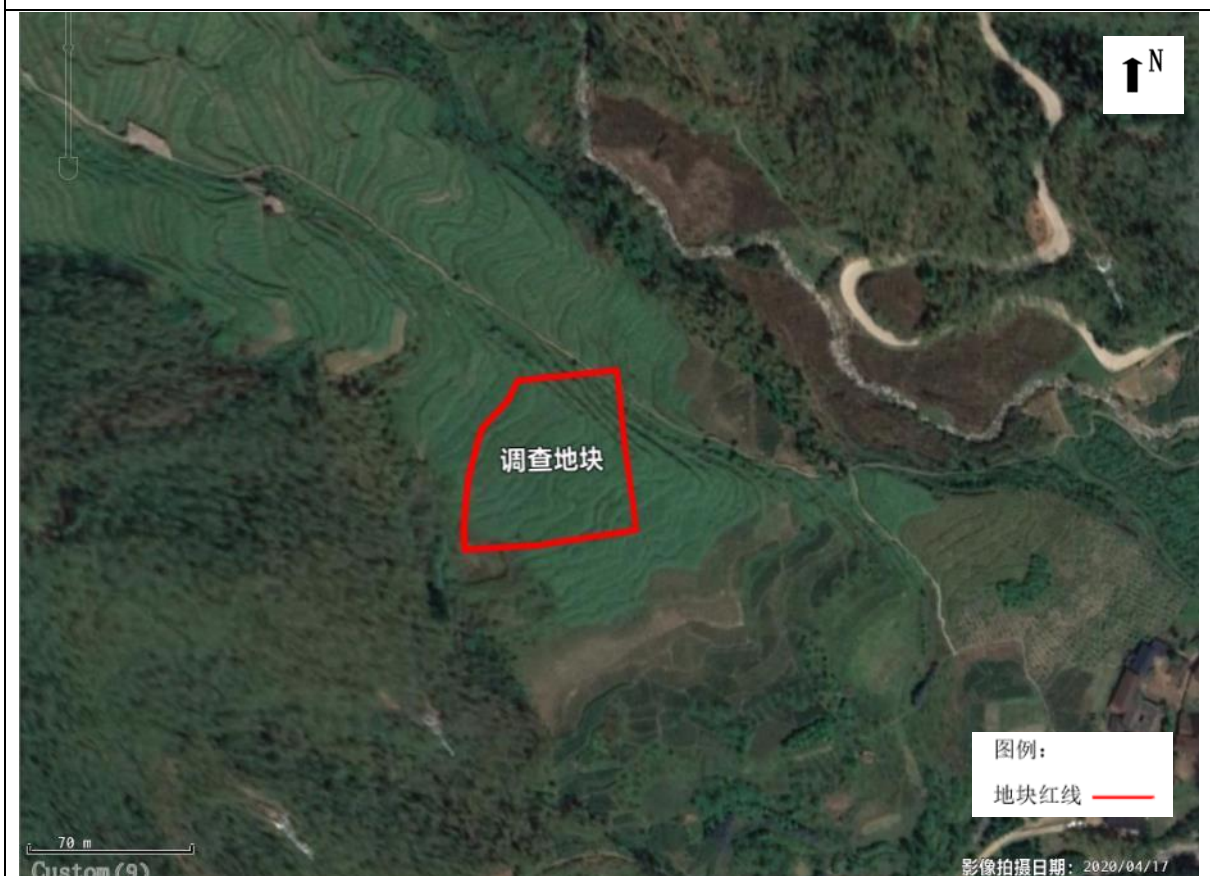
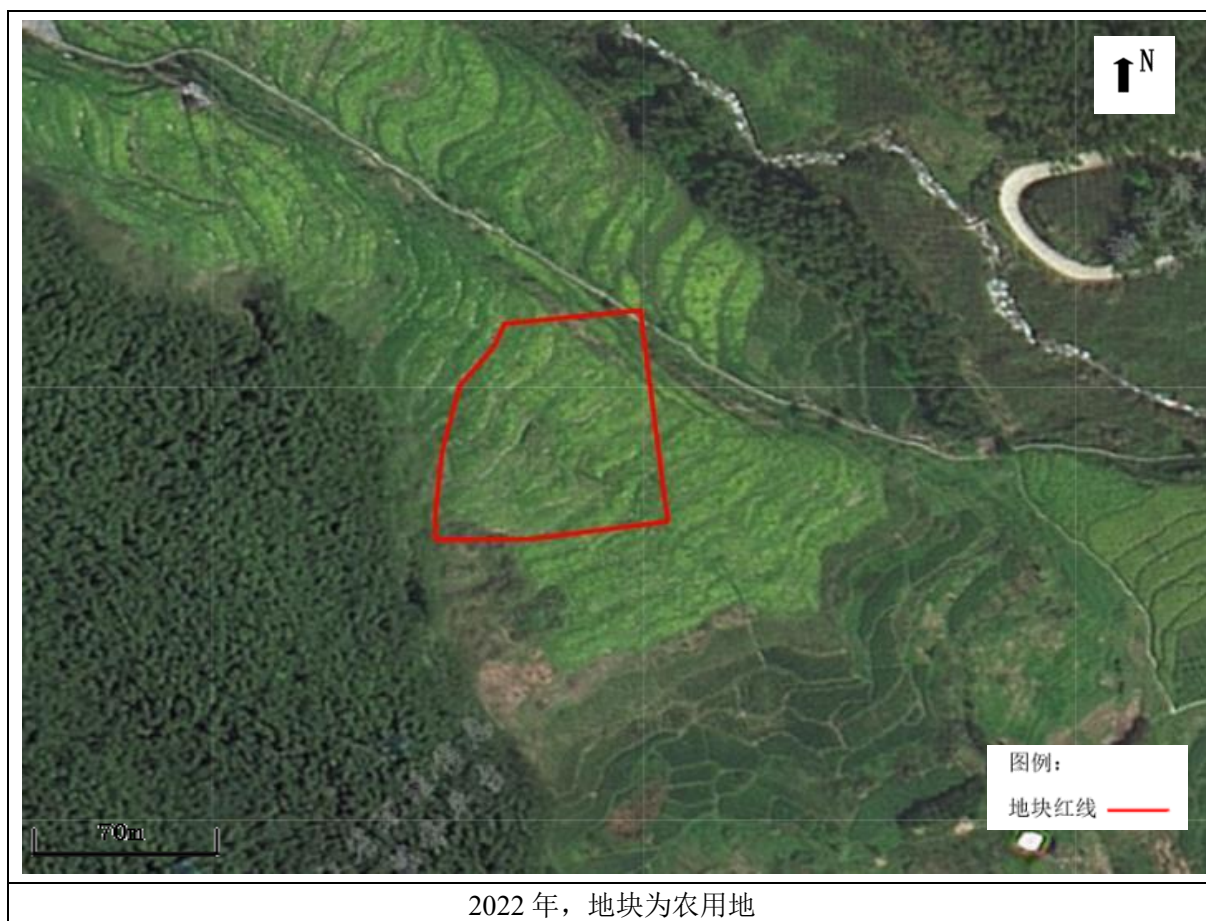
图 3.3-3 地块历史影像图

调查地块具体历史影像图详见图 3.3-2:

2000年，地块为农用地

2006年，地块为农用地

2010年12月，地块为农用地

2013年9月，地块为农用地

2017年1月，地块为农用地

2020年4月，地块为农用地

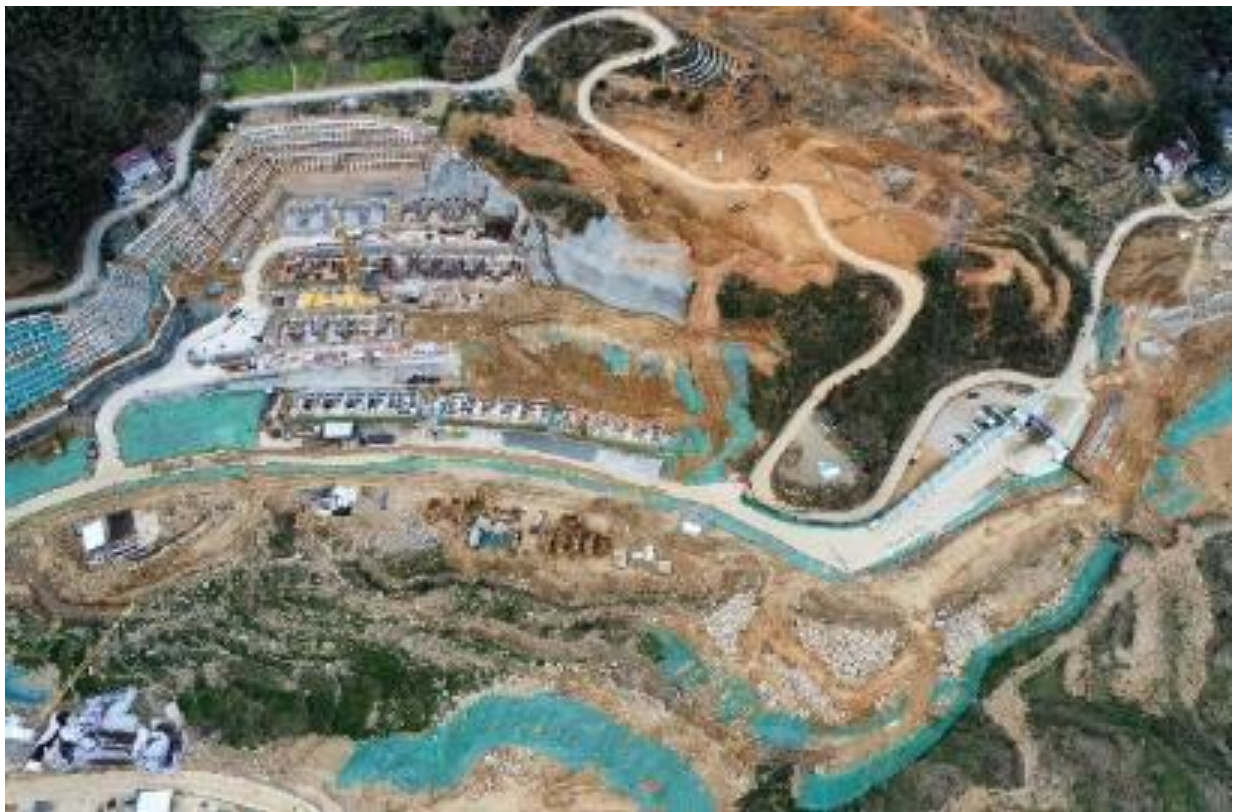
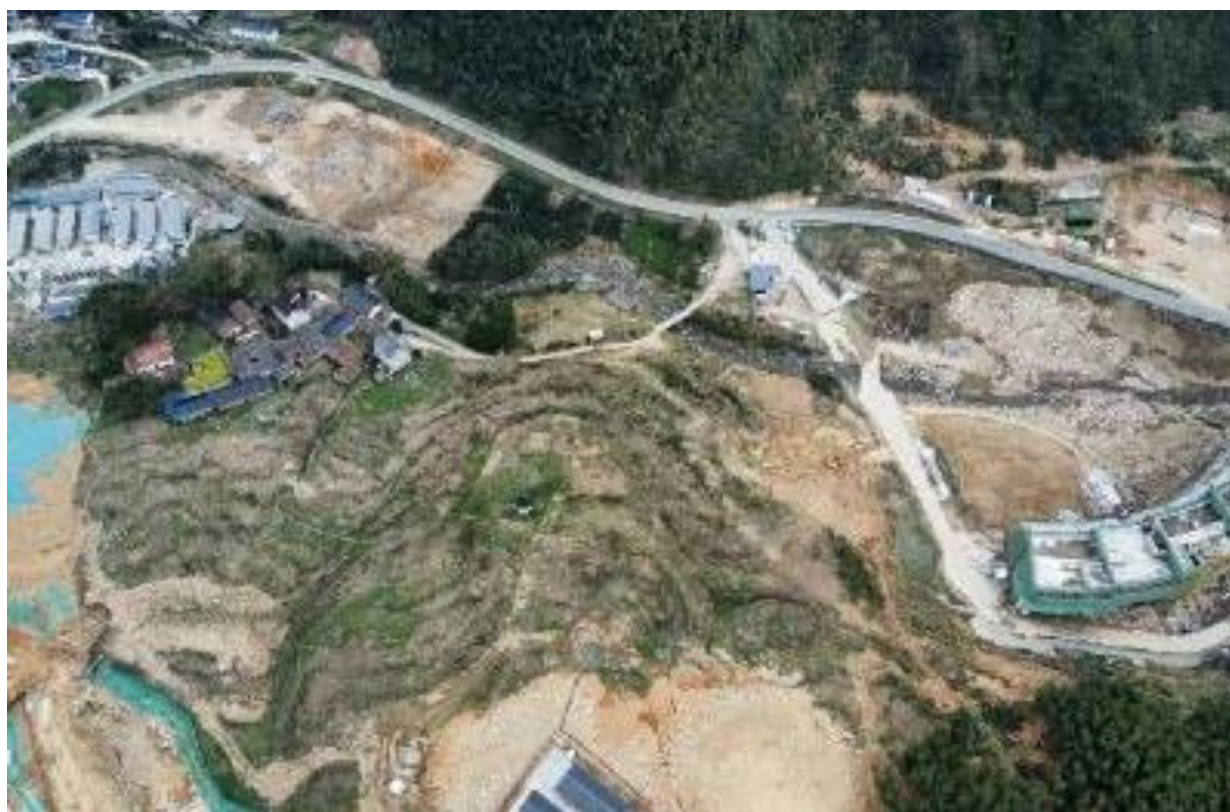
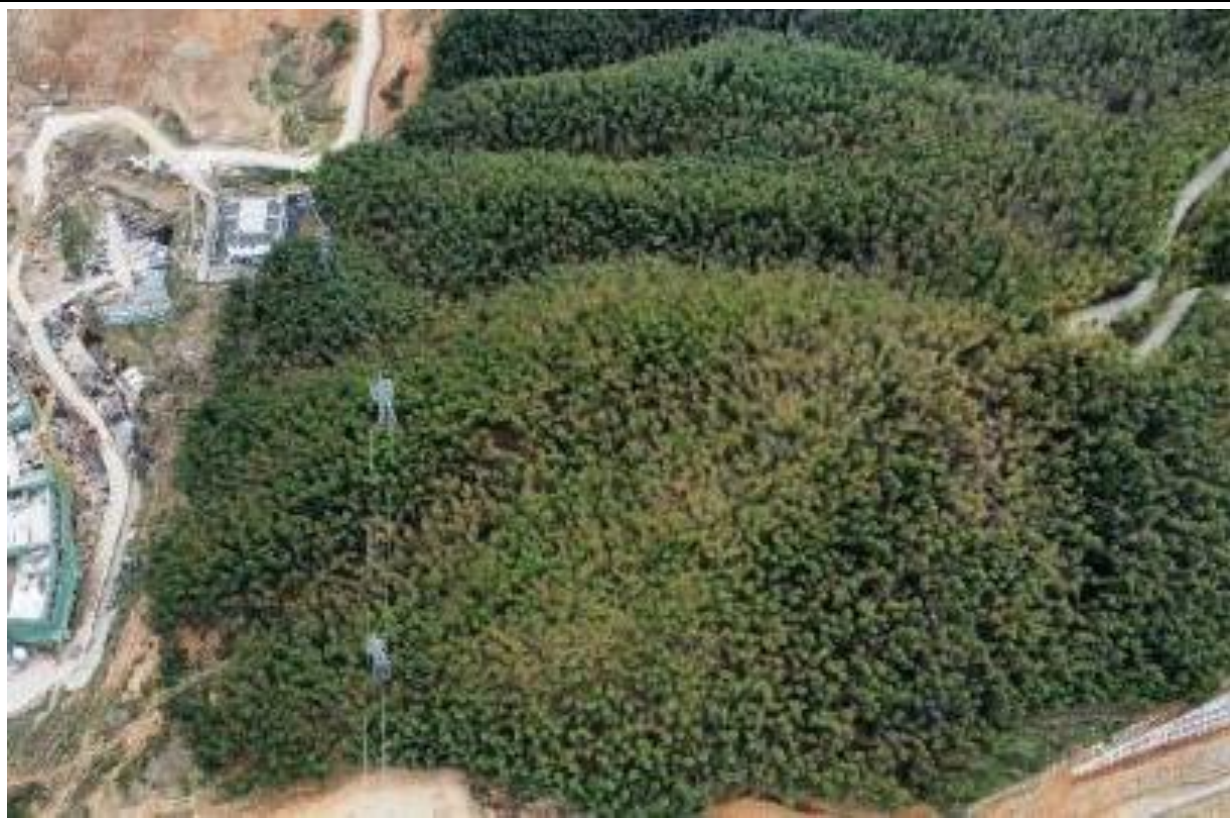
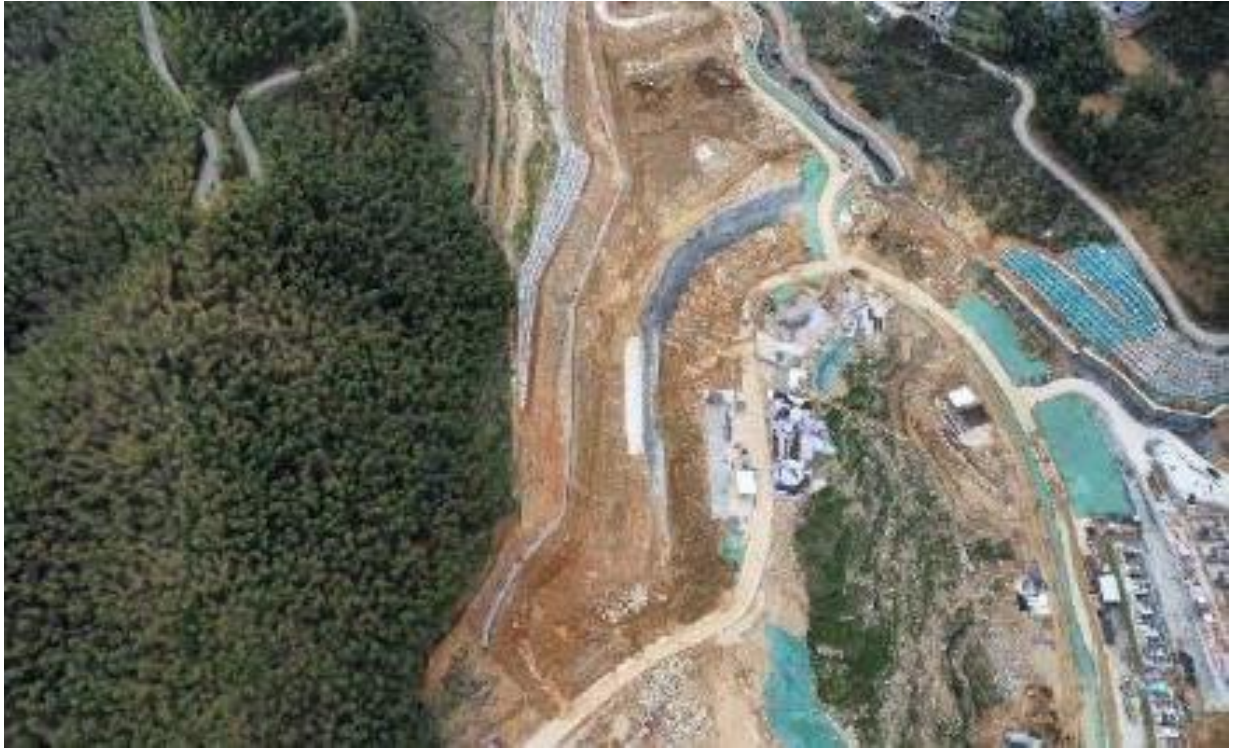
图 3.4-1 地块周边现状情况图

根据现场踏勘情况，本次调查地块东侧毗邻农用地（已征收，正进行建设施工，规划用途为商住用地），南侧毗邻农用地（规划用途为公园用地），西侧毗邻大竹海森林公园，北侧毗邻农用地（已征收，正进行建设施工，规划用途为商住用地）。长生桥村村民居住点距离地块较近，村内户籍人数 1468 人，386 户，村内无家庭式小作坊。村民产生的生活废水经收集后由微动力处理设施处理后达标排放；生活垃圾由环卫单位定期清理，详见图 3.4-1：

地块外东侧农用地（已征收，正进行建设施工，规划用途为商住用地）

地块外南侧农用地（规划用途为公园用地）

地块外西侧（大竹海森林公园）

地块外北侧农用地（已征收，正进行建设施工，规划用途为商住用地）

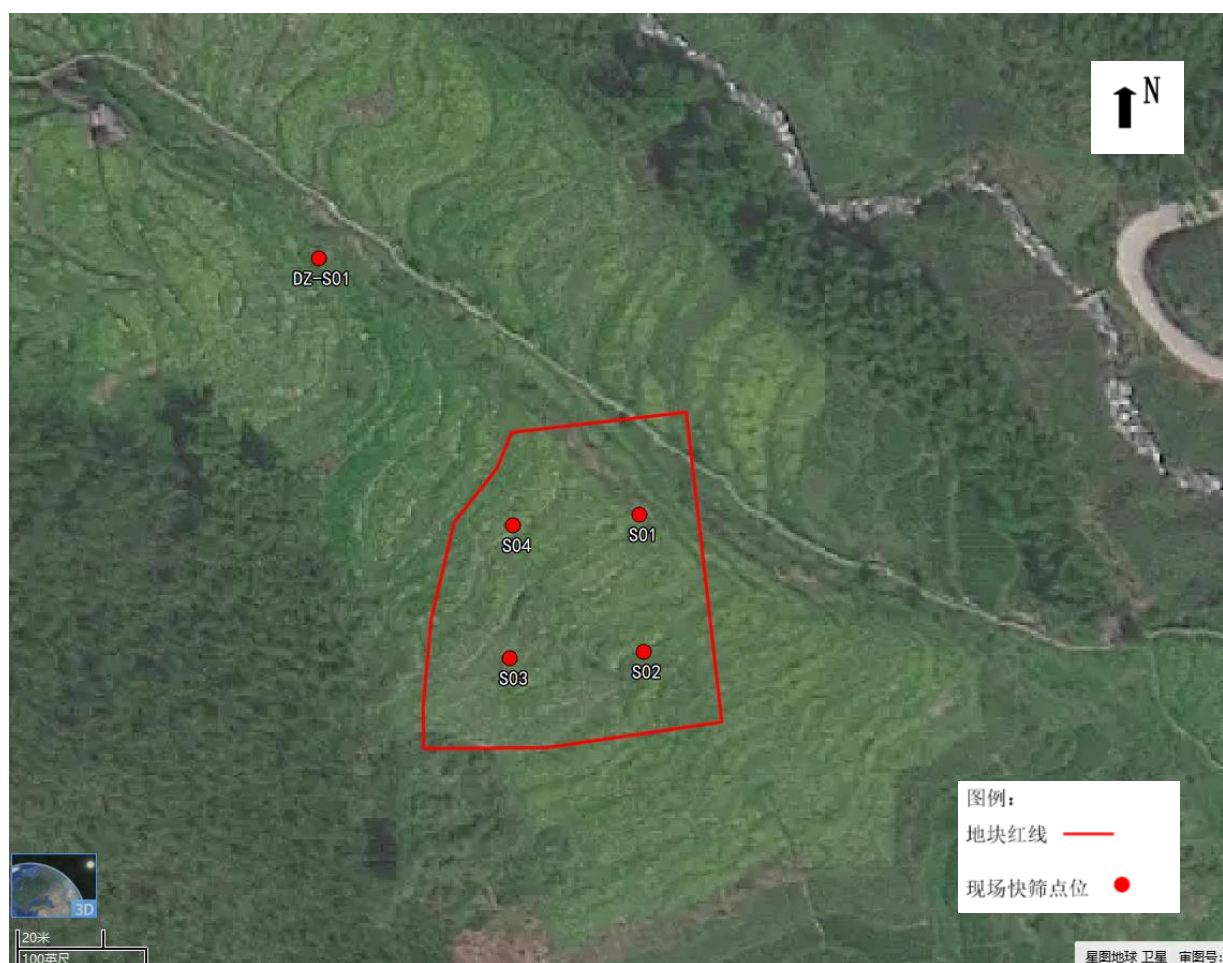
图 5.6-1 土壤现场快速检测点位图

点位	经度 (°)	纬度 (°)
S01 (平整填土)	119.102641	28.769152
S02 (平整填土)	119.102651	28.768851
S03 (地块原状土)	119.102316	28.768837
S04 (地块原状土)	119.102324	28.769128
DZ-S01 (原状土)	119.101839	28.769714
