龙游县庙下乡 2023-01-07 地块 土壤污染状况第一阶段调查报告

龙游县庙下乡人民政府

衢州安淳环保科技有限公司

编制时间：2024 年 5 月

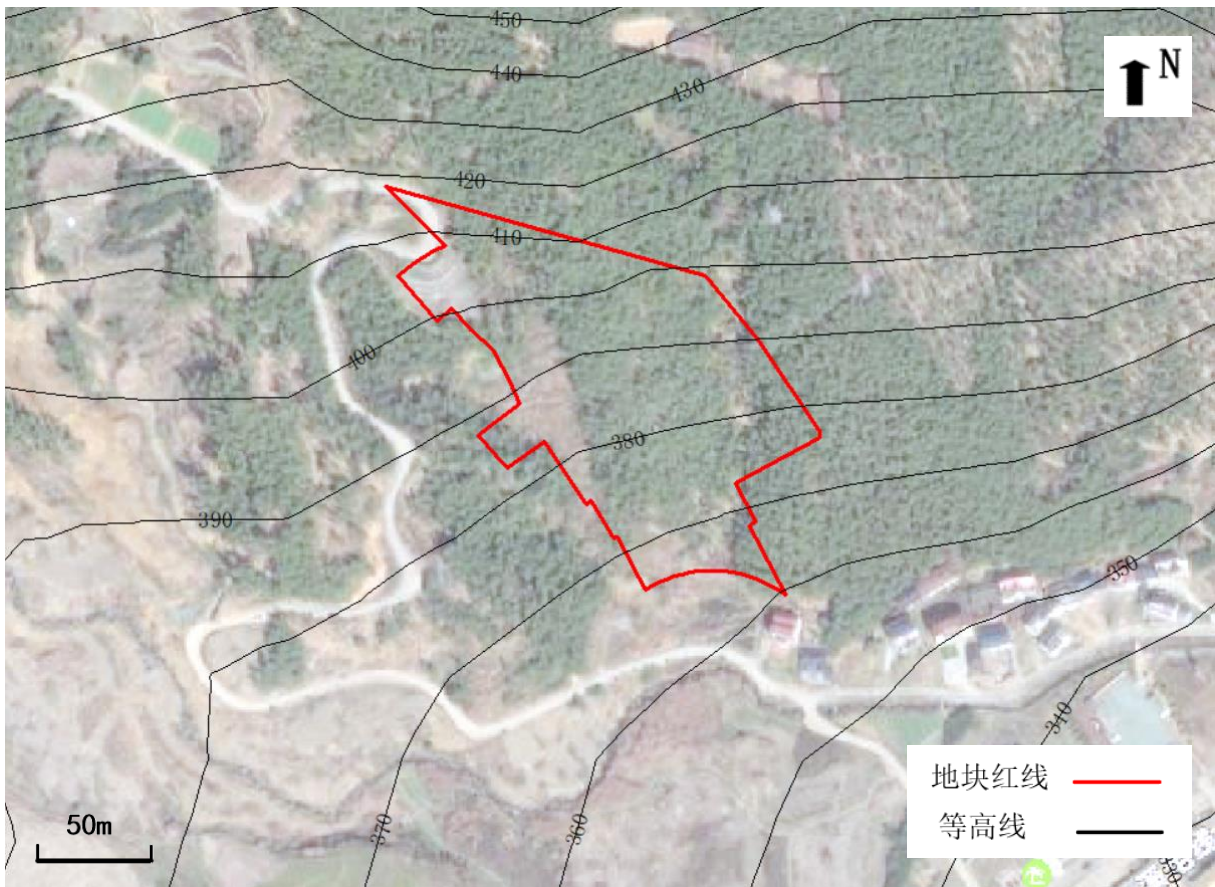
图 3.1-3 地块及周边地形图

本区地貌分属浙中盆地区，调查地块属侵蚀剥蚀丘陵地貌，地块正在进行平整，地

块及周边整体呈现北高南低的走势，详见图 3.1-3。

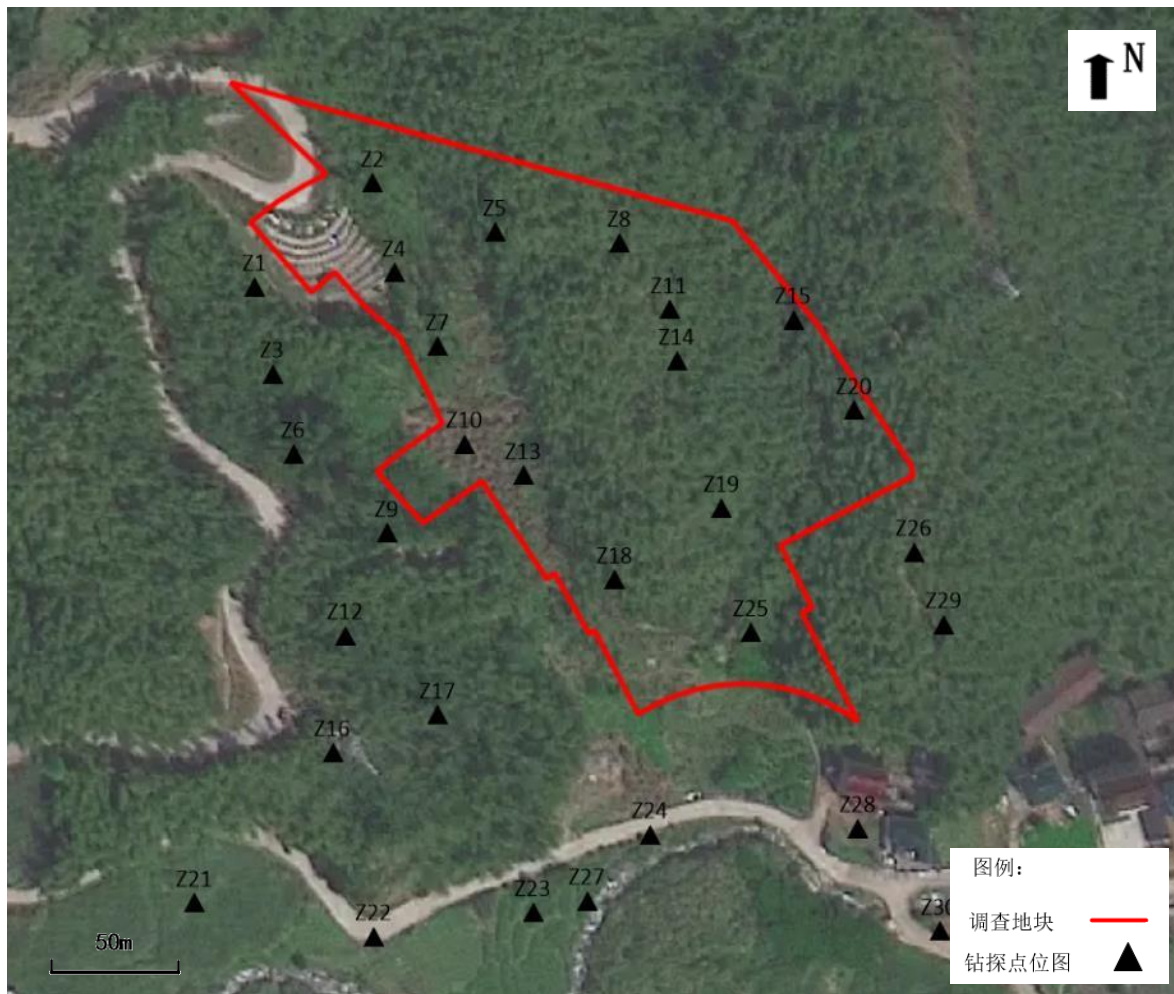
图 3.1-4 地勘钻探点位图

根据本地块地质勘察报告《六春湖奔富村安置小区（二期）岩土工程勘察报告》（初勘），地勘点位情况详见图 3.1-4。

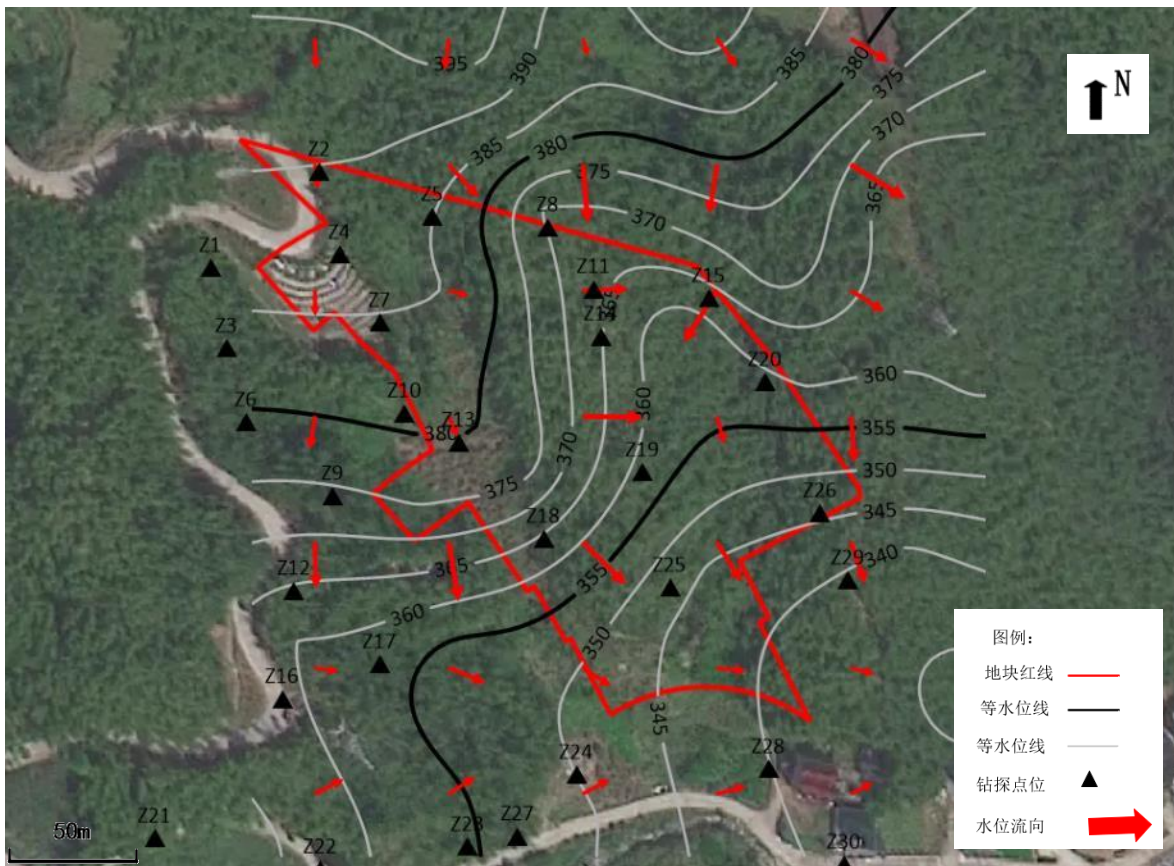
图 3.1-7 调查地块及周边地下水流向图

地下水主要受大气降水及地下水侧向补给，本场地及附近地形起伏较大，总体北高南低，地下水总体从北往南径流，地下水排泄以径流为主。根据地勘点位信息绘制地下水流场图如图 3.1-7：

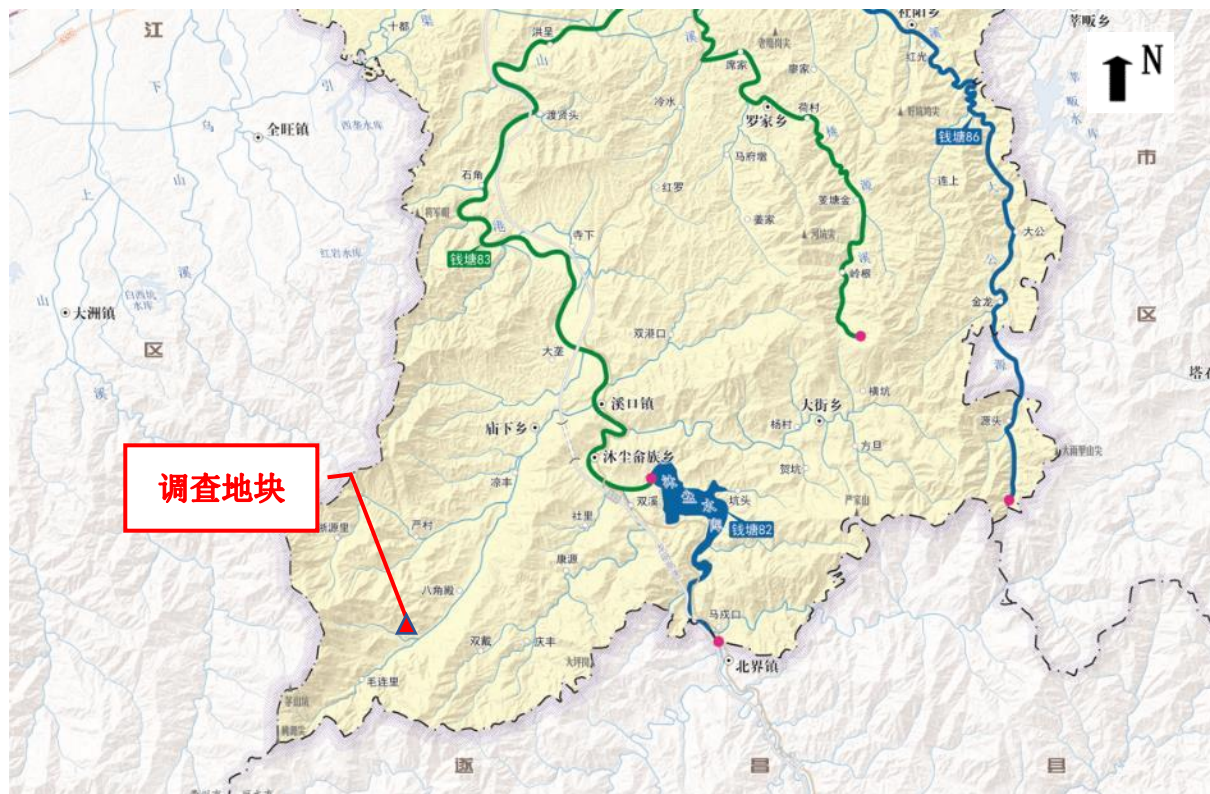
图 3.1-8 区域水环境情况

调查地块内无地表水，地块南侧紧邻一条小溪，下游在溪口镇汇入灵山港“钱塘 83”段。“钱塘 83”起于沐尘水库大坝终于龙游城关上杨村，水功能区编码为G0101202703024，

水功能区名称为灵山港龙游渔业用水区，水环境功能区编码为 330825GA010312000330，水环境功能区名称为渔业用水区。目标水质应达到《地表水环境质量标准》（GB3838-2002）中III类标准。调查地块所处区域水环境情况见图 3.1-8：

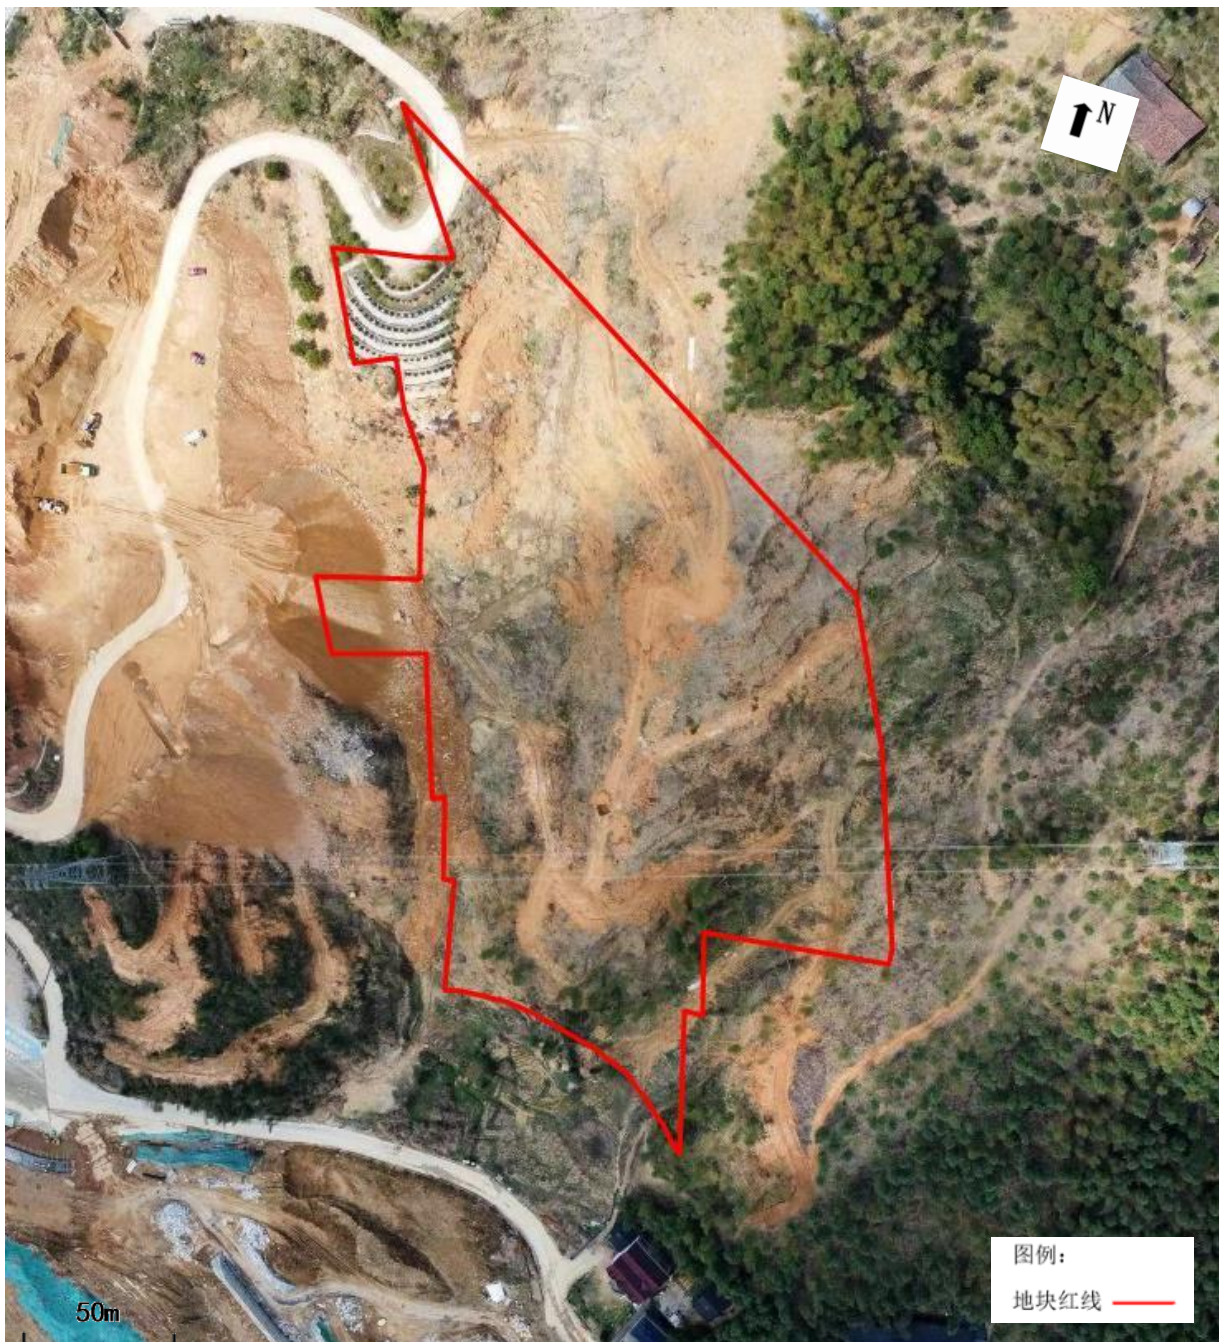
图 3.3-1 地块现状图

为了解地块现阶段的实际情况，我公司于 2024 年 3 月 25 日对调查地块进行了现场踏勘。踏勘发现调查地块内除北侧约 600 m²墓地（农用地性质）外，其余均为农用地（林地），地块内地表植物已清除，详见图 3.3-1。地块红线范围内不存在工业企业从事生产经营活动，不存在任何正规或非正规的工业固体废物堆放场及工业废水地下输送管道或储存池，也没有排放沟渠或渗坑的遗迹；且不存在垃圾填埋、污水处理区等情况。

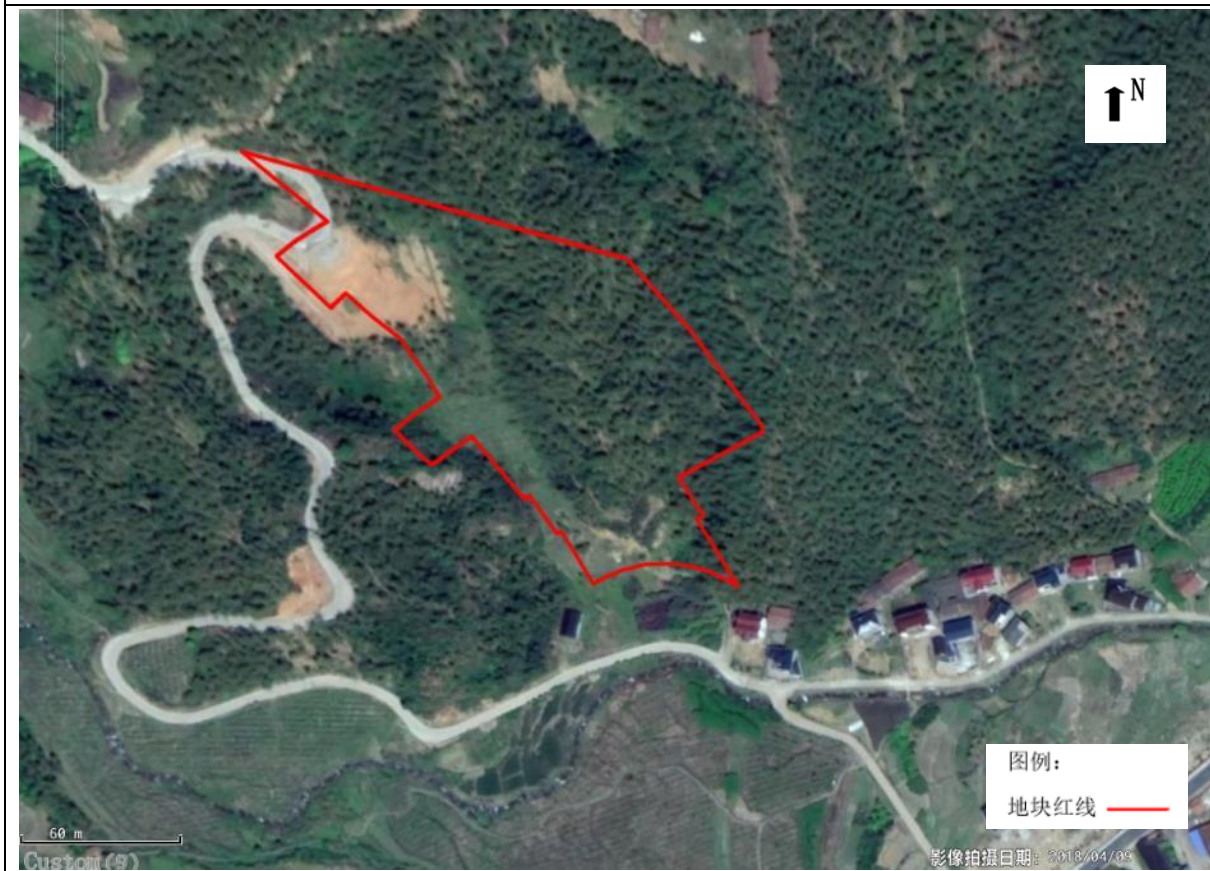
2018年4月，地块北侧开始修建墓地

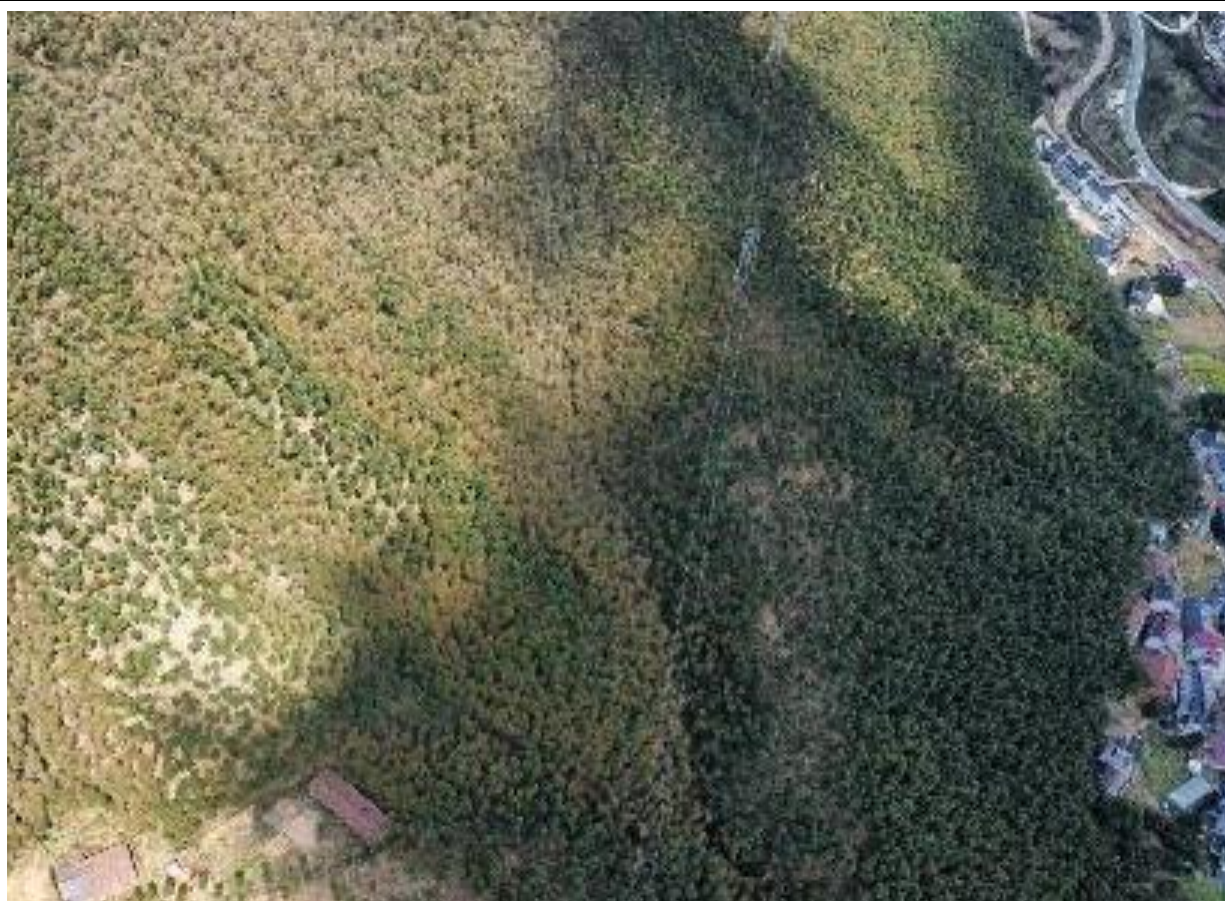
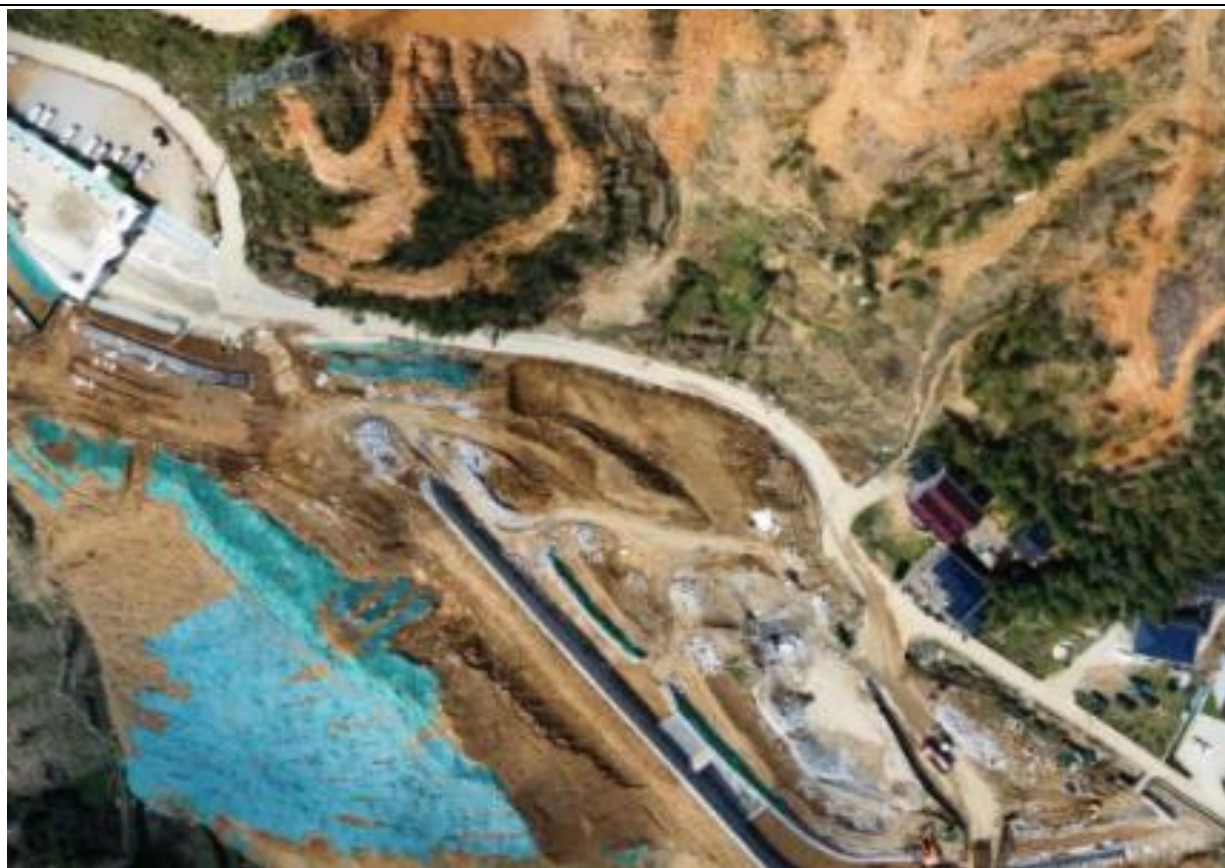
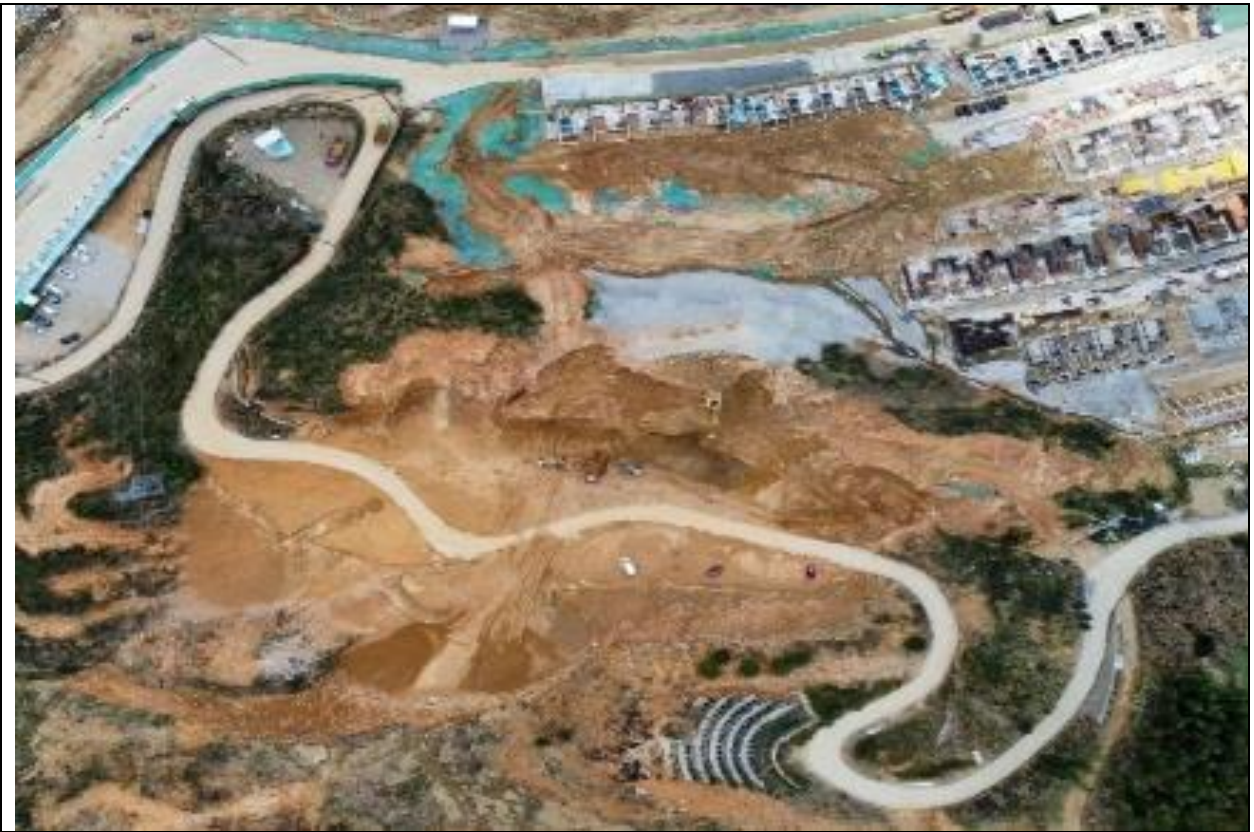
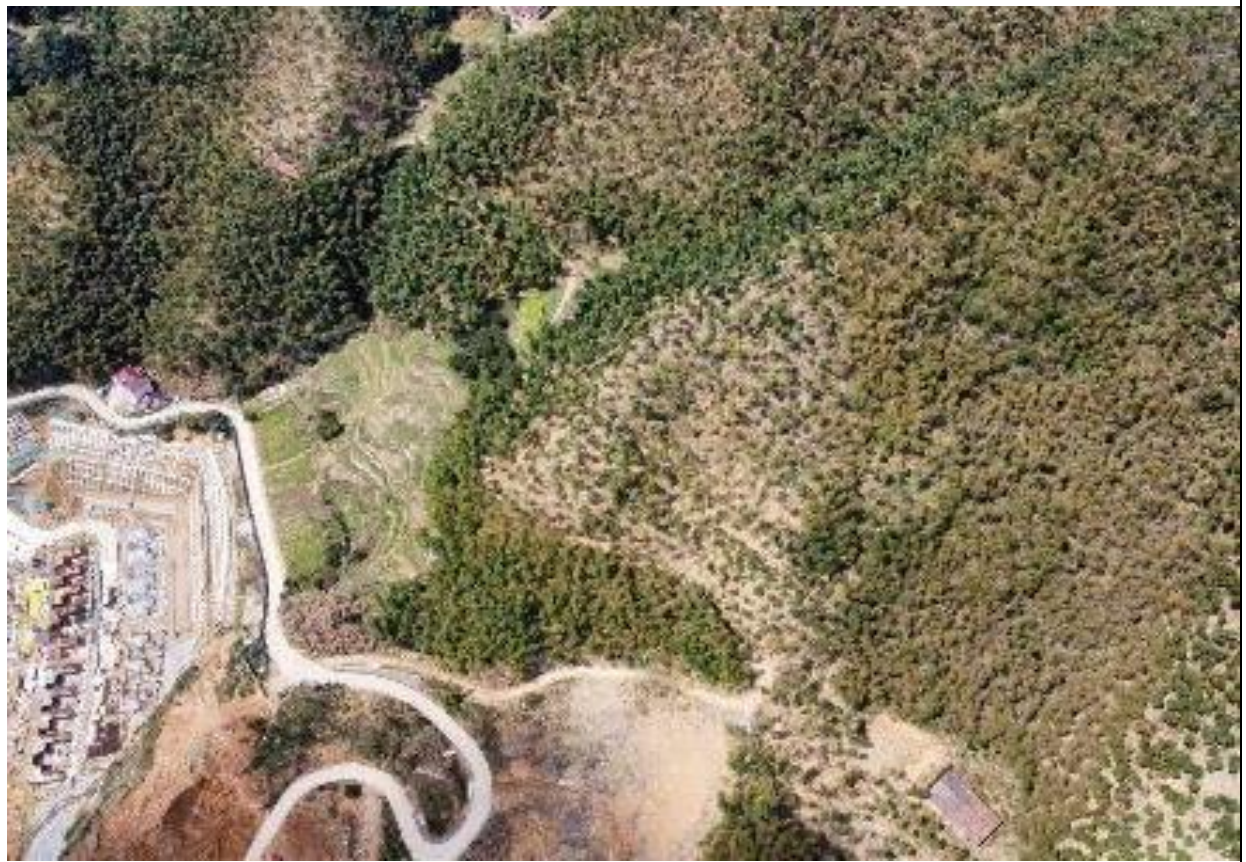
图 3.4-1 地块周边现状情况图

根据现场踏勘情况，本次调查地块东侧毗邻大竹海森林公园，南侧毗邻农用地（已征收，正进行建设施工，规划用途为公园用地），西侧毗邻农用地（已征收，正进行建设施工，规划用途为商住用地），北侧毗邻大竹海森林公园。长生桥村村民居住点距离地块较近，村内户籍人数 1468 人，386 户，村内无家庭式小作坊。村民产生的生活废水经收集后由微动力处理设施处理后达标排放；生活垃圾由环卫单位定期清理，详见图 3.4-1:

地块外东侧农用地（大竹海森林公园）

地块外南侧农用地（已征收，正进行建设施工，规划用途为公园用地）

地块外西侧（已征收，正进行建设施工，规划用途为商住用地）

地块外北侧（大竹海森林公园）

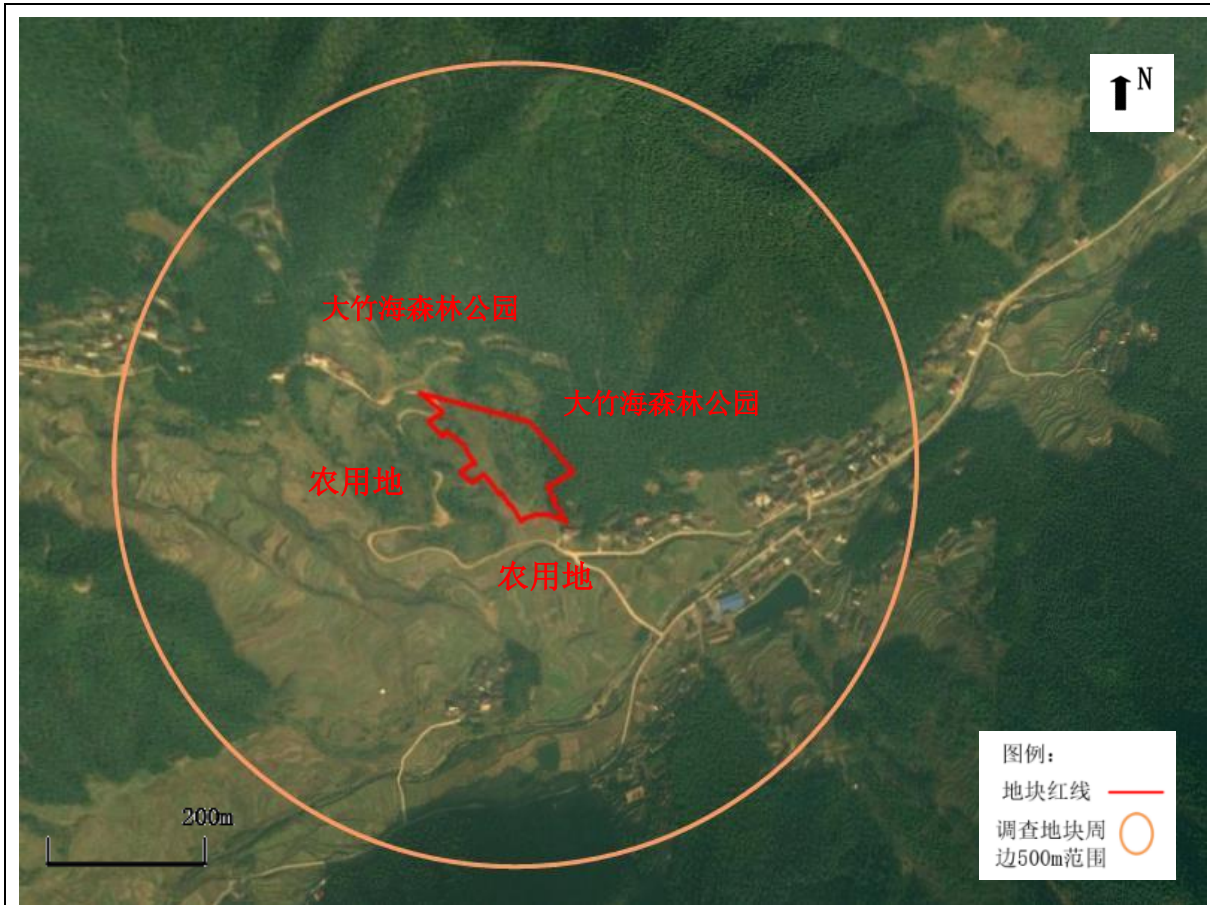
2010年11月，地块外东侧、北侧2008年设立大竹海森林公园

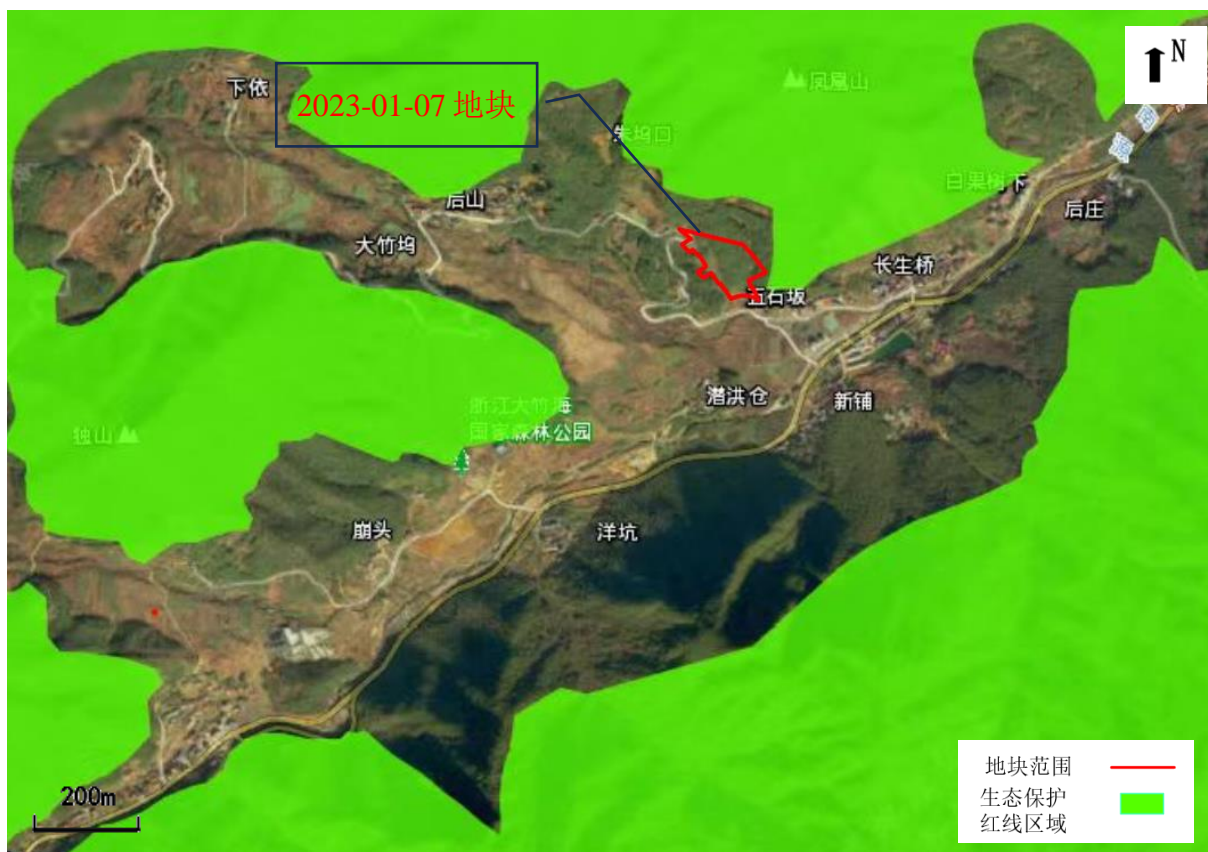
图 4.1-1 调查地块所处区域生态管控分区情况

三、根据浙江省省域空间治理数字化平台“多规合一”平台查询得，调查地块所处区域为浙江省衢州市龙游县西南山区生物多样性一般生态空间优先保护区（ZH33082510042），本地块拟规划用途为居住用地（07）及商业用地（09），符合《衢州市“三线一单”生态环境分区管控方案》要求，详见图 4.1-1。
