# 开化县华埠镇下溪村 2024-1 号地块土壤 污染状况第一阶段调查报告

杭州华安节能环保科技有限公司

编制时间：2024 年 8 月

项目名称：开化县华埠镇下溪村 2024-1 号地块土壤污染状况第一阶段调查

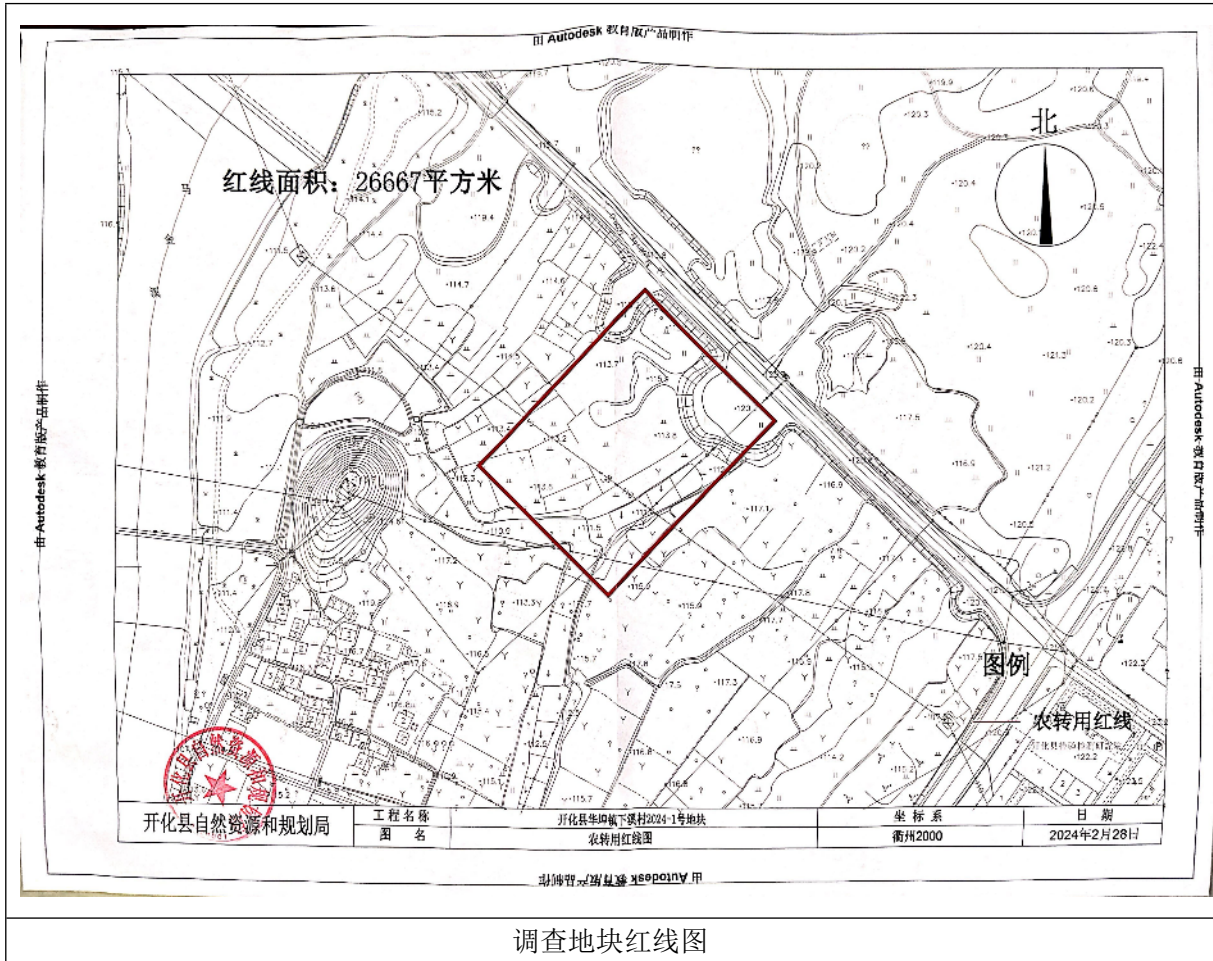
图 2.2-1 调查地块红线图及拐点图

根据业主提供的地块资料，本次调查地块位于浙江省衢州市开化县华埠镇下溪村、朝阳村，占地面积 26667m<sup>2</sup>，地块重要拐点坐标见表 2.1-1（详见附件 3），拐点位置见

图 2.1-1。
