# 原浙江省龙游聚丰化工有限公司退役地块 土壤污染状况初步调查报告

业主单位：龙游县小南海镇人民政府

编制单位：衢州安淳环保科技有限公司

编制时间：2024年8月

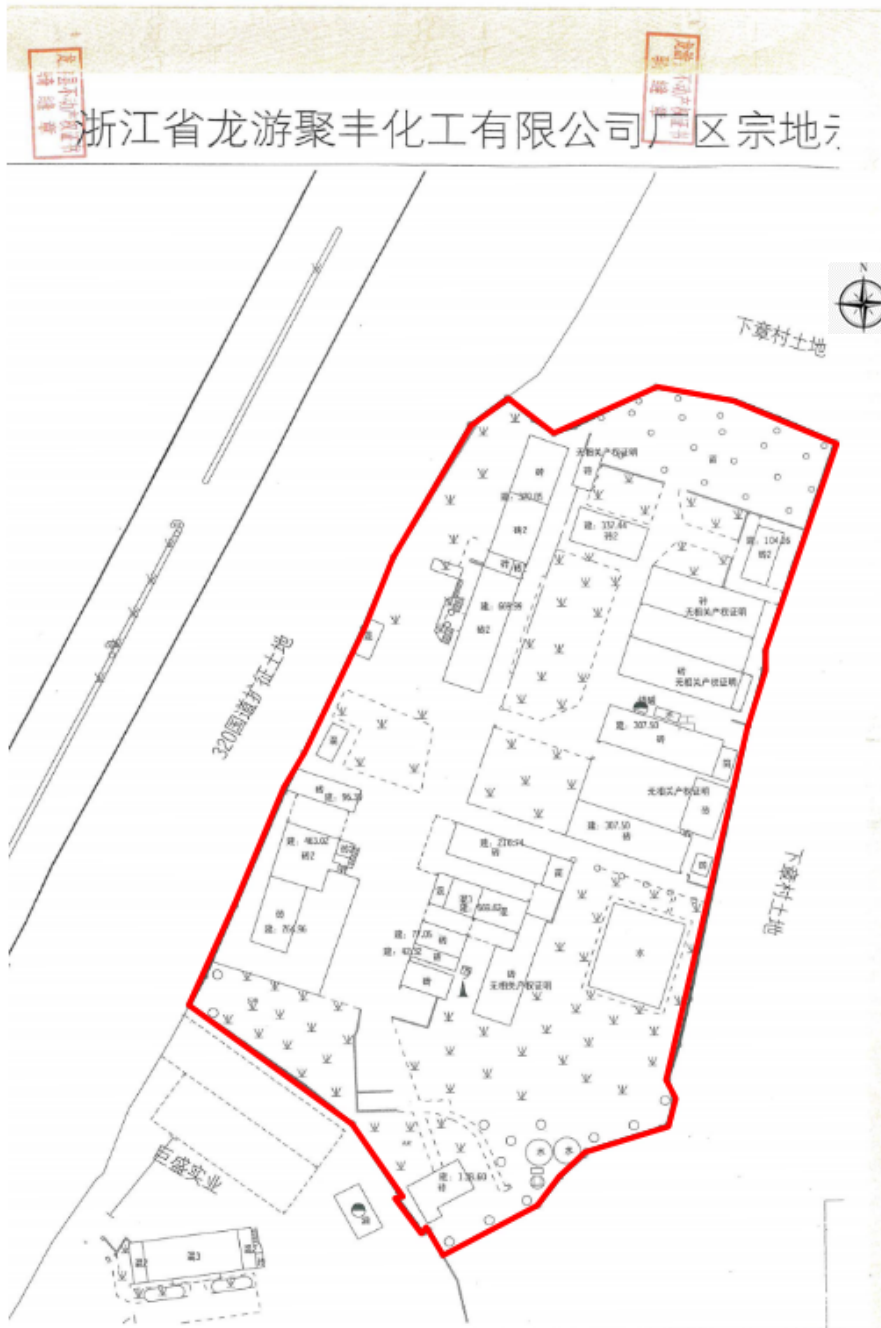
图 2.2-1 调查地块红线图

根据业主提供的地块资料，原浙江省龙游聚丰化工有限公司退役地块位于衢州市龙游县小南海镇圩塘朱村，占地面积 21290.27m<sup>2</sup>。地块拐点坐标见表 2.2-1，地块红线图见图 2.2-1，拐点位置见图 2.2-2。

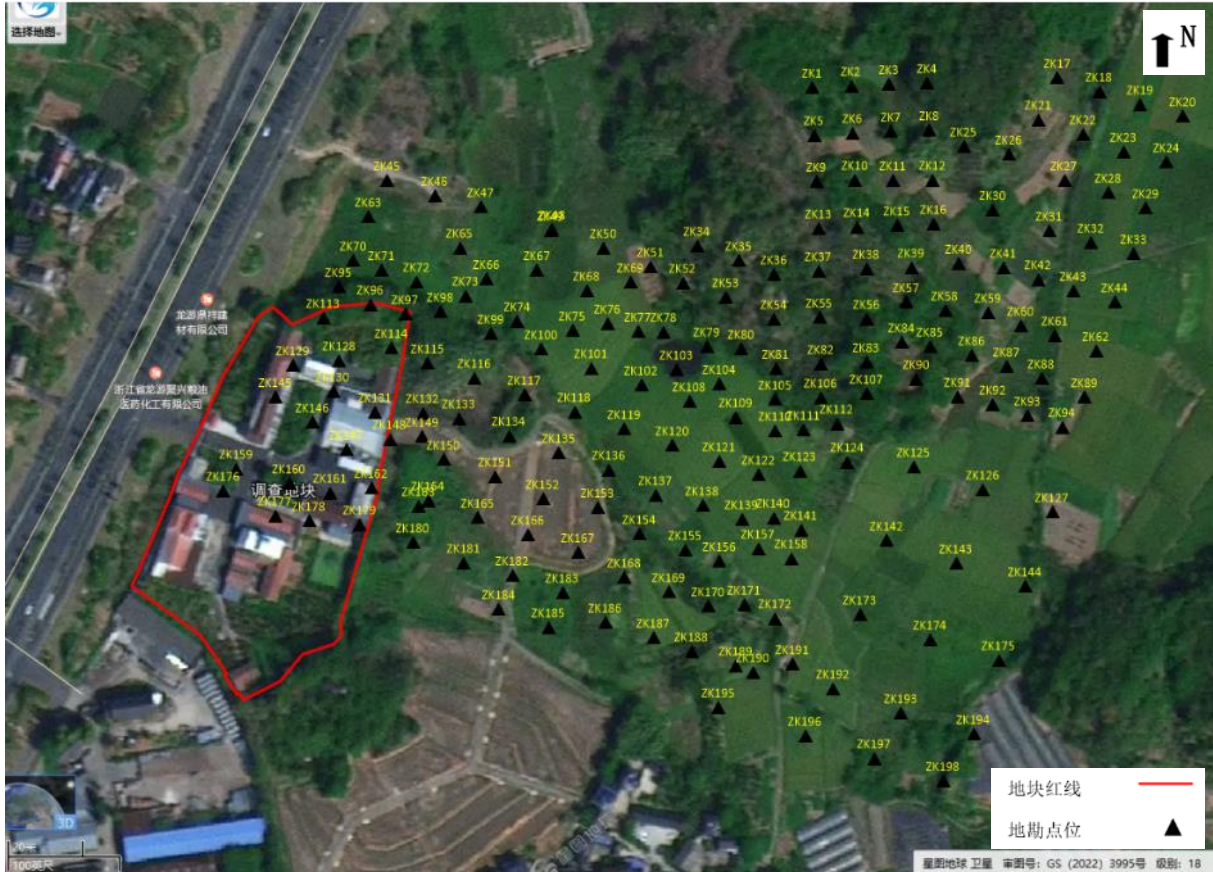
图 3.1-3 地勘点位位置情况图

根据本地块《龙游澈智慧产业园（二期）岩土工程勘察报告》（详细勘察）及（补充勘察），地勘点位位置情况详见图 3.1-3。

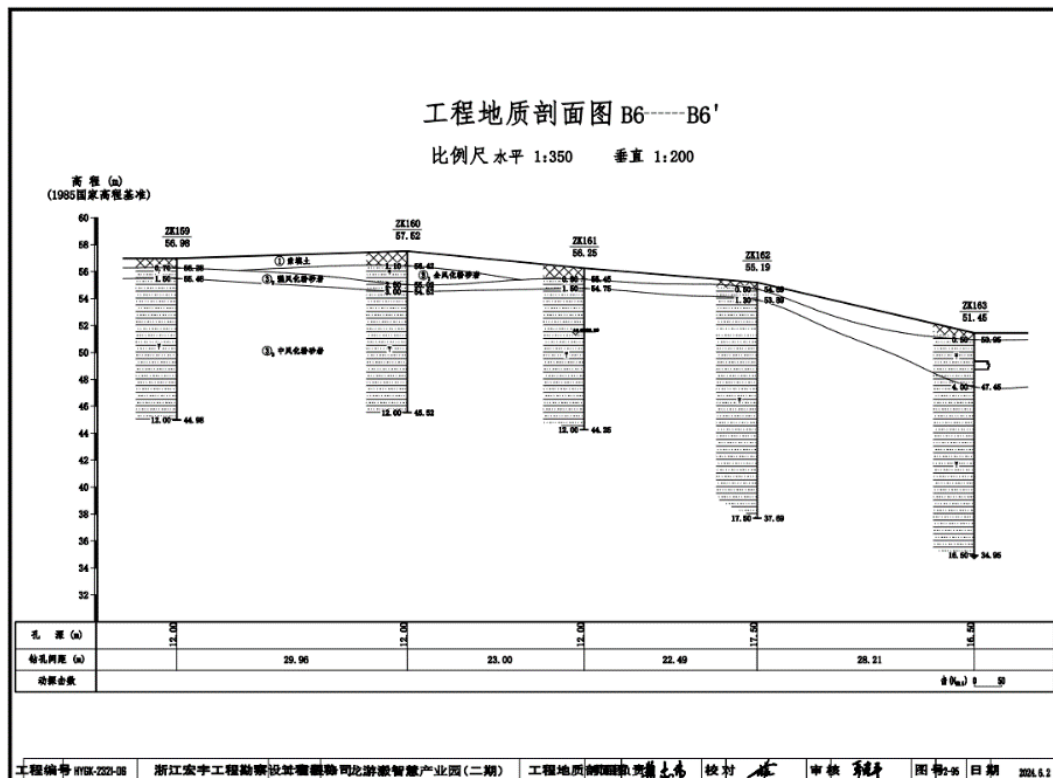
地质剖面图及钻孔柱状图详见图 3.1-4 及图 3.1-5。
