**开化县城市有机更新共同富裕建设项目安置地（二）基础及室外附属设施配套工程-S地块（1号、2号地块）
土壤污染状况第一阶段调查报告**

开化县芹阳办事处

杭州华安节能环保科技有限公司

编制时间：2025年2月

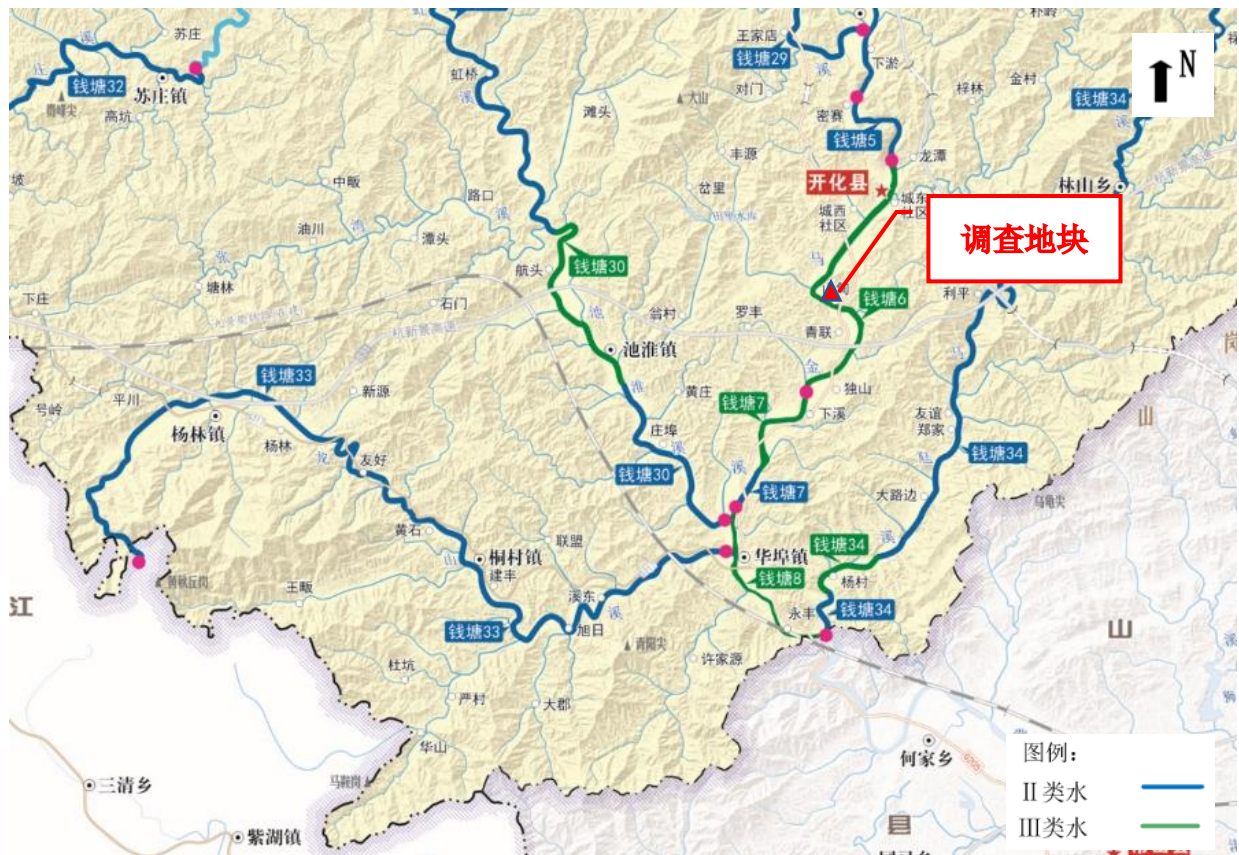
图 3.1-3 区域水环境情况

马金溪距离调查地块约 400m，马金溪又名金溪，系“钱塘 6 水系，马金溪开化农业用水区 2”，钱塘 6 始于龙潭大坝终于新下大桥，所属水环境功能区为农业用水区，目标水质应达到《地表水环境质量标准》（GB3838-2002）中Ⅲ类标准。本次调查地块所处区域水环境情况见图 3.1-3：

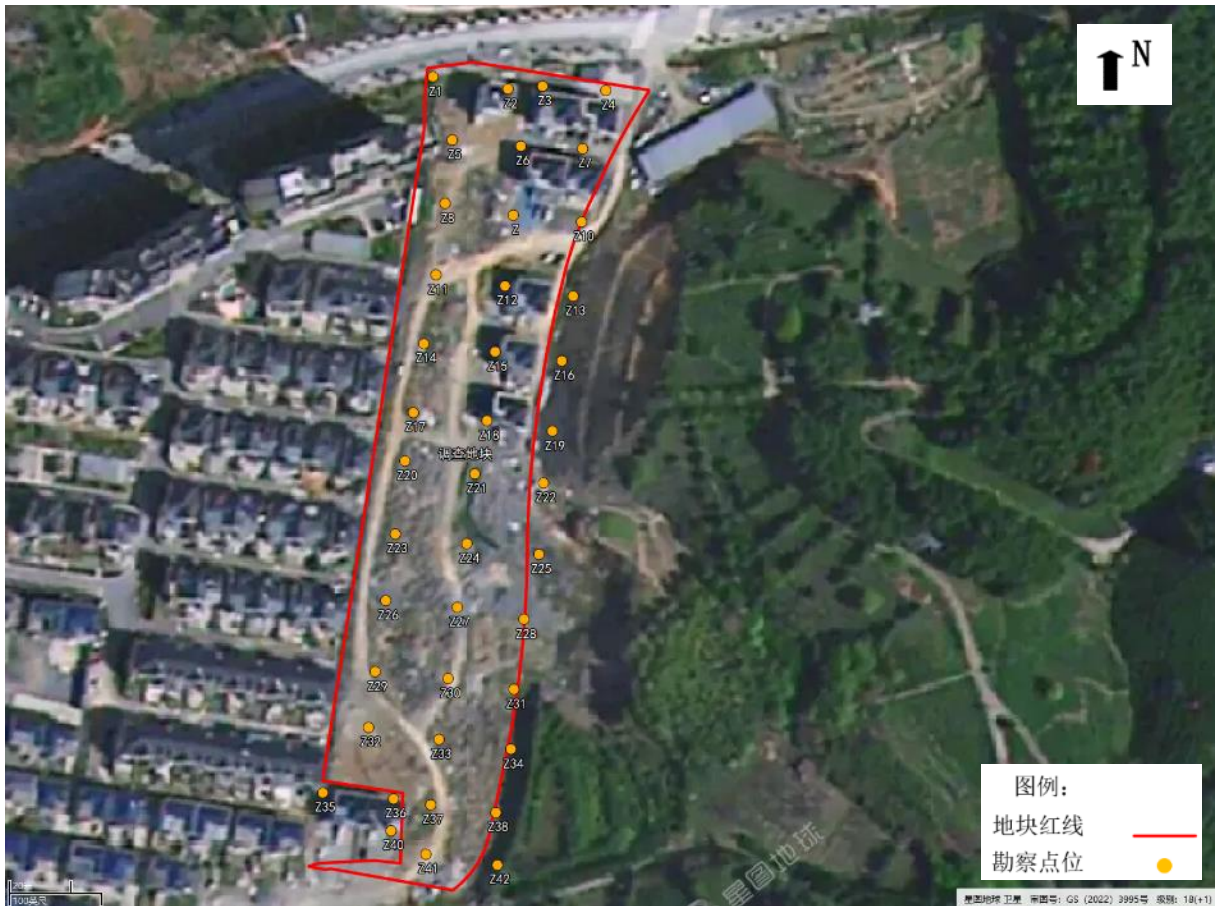
图 3.1-3 勘察点位图

根据本地块地质勘察报告《开化县城市有机更新共同富裕建设项目安置地（二）岩土工程勘察报告》（勘察点位详见图 3.1-4），地块及地块东侧无不良地质性况（滑坡、泥石流等）存在。

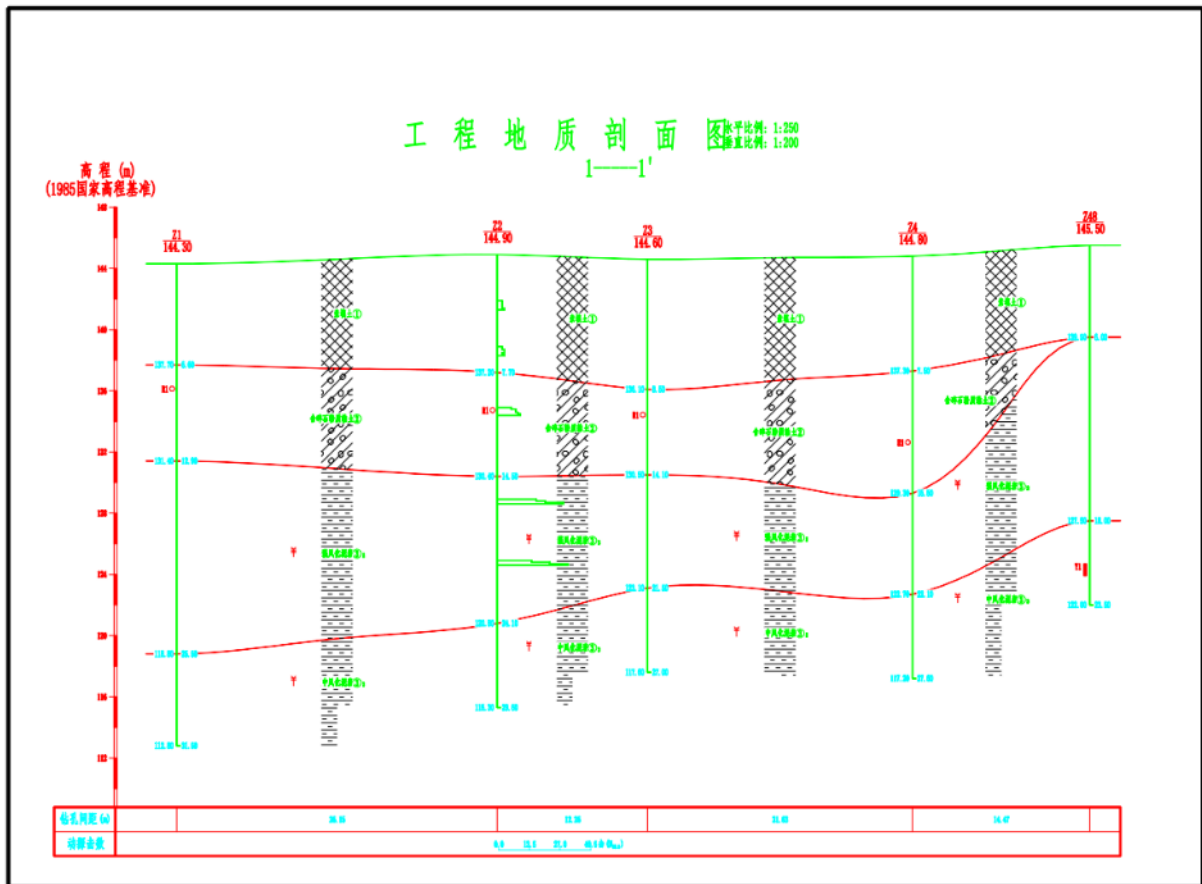
图 3.1-5 工程地质剖面

本次勘察揭示的岩性特征，埋藏条件，物理力学性质与区域地层年代资料对比，将地基土划分为 3 个工程地质层，4 个亚层。自上而下分述如下：

①素填土（ Q^{ml} ）：杂色，松散~稍密，以块石、碎石为主，块石、碎石成分多为强风化泥岩和中风化泥岩岩块，强风化泥岩含量占 60~70%，粒径多介于 50~400mm，中风化泥岩含量占 10~20%，粒径多介于 300~500mm，余为残坡积土，总体填土组成成分复杂，均匀性差。层顶标高 133.35~170.60m，层厚 0.20~19.50m。

②含碎石粉质粘土：以黄褐色为主、稍湿，稍密，均匀性较一般，韧性一般。主要由粉粒及少量粘粒组成，见少量灰白色高岭土网纹及褐色，铁、锰质氧化物锈斑网纹浸染。含少量碎石，碎石呈棱角状~次棱角状，粒径在 2~4cm 左右，含量占 10~20%，土质不均匀，局部分布。层顶标高 124.90~171.70m，层厚 1.00~11.50m。

③₂₋₁强风化泥岩：灰黄色，遇水易软化、崩解。泥质结构、层状构造已基本破坏，

但尚可分辨，锤击易击碎，岩芯破碎，多呈碎块状，少量呈短柱状。层顶标高 122.70~170.70m，层厚 0.80~29.80m。

③₂₋₂ 中风化泥岩：青灰色，遇水不易软化、崩解。泥质结构、层状构造清晰，岩芯破碎，多呈短柱状，少量呈碎块状，裂隙发育。锤击反弹，不易击碎。岩石坚硬程度属软岩，岩体完整性为较完整，岩体中未发现洞穴、临空面、破碎岩体或软弱岩层。层顶标高 117.4~150.50m，最大揭露层厚 17.70m。工程地质剖面详见图 3.1-5，钻孔柱状图详见 3.1-6：

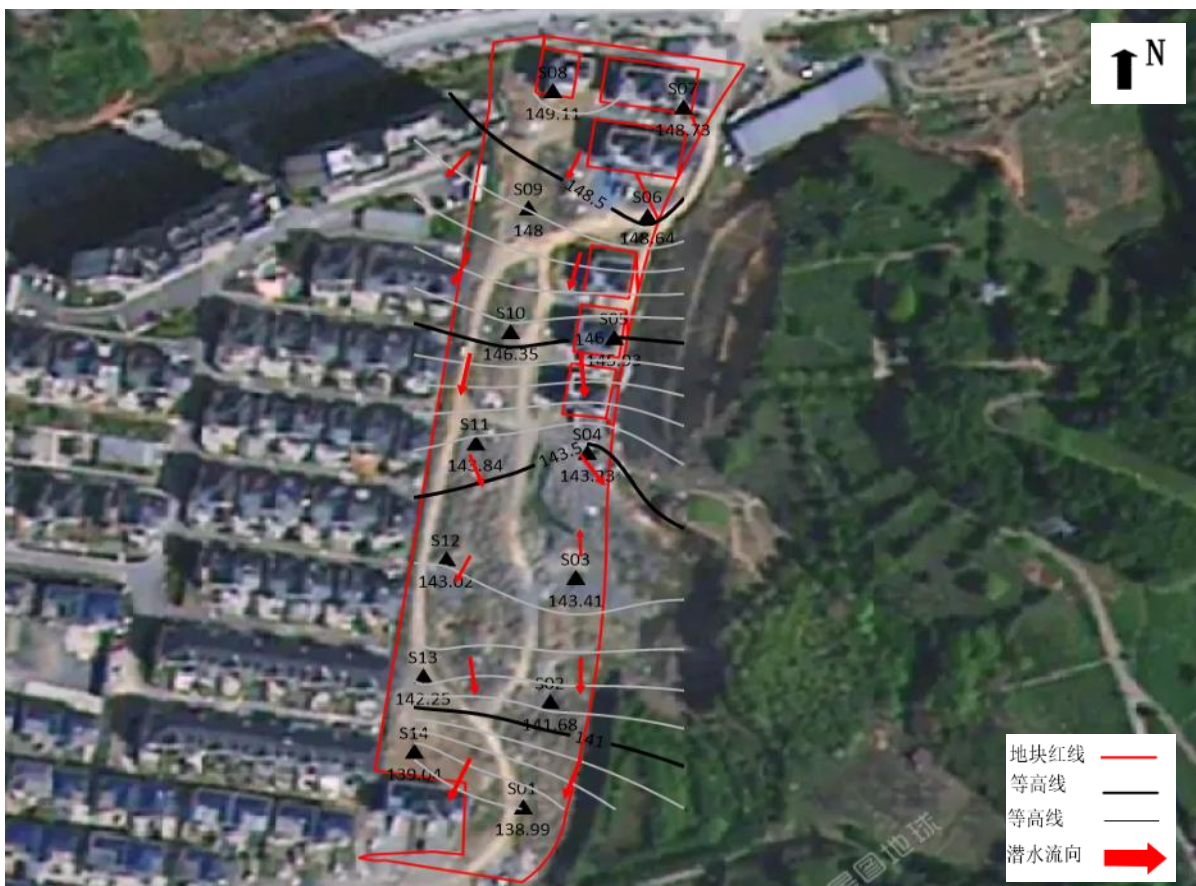
图 3.1-7 地下水流向图

由于地勘过程中未测得稳定水位，根据现场快筛点位测绘报告（详见附件6）中检测点位高程数据，可以绘制调查地块地形图（如图3.1-7）。从地形图可以看出调查地块为北高南低的走势，故调查地块地下水流向为北向南流。

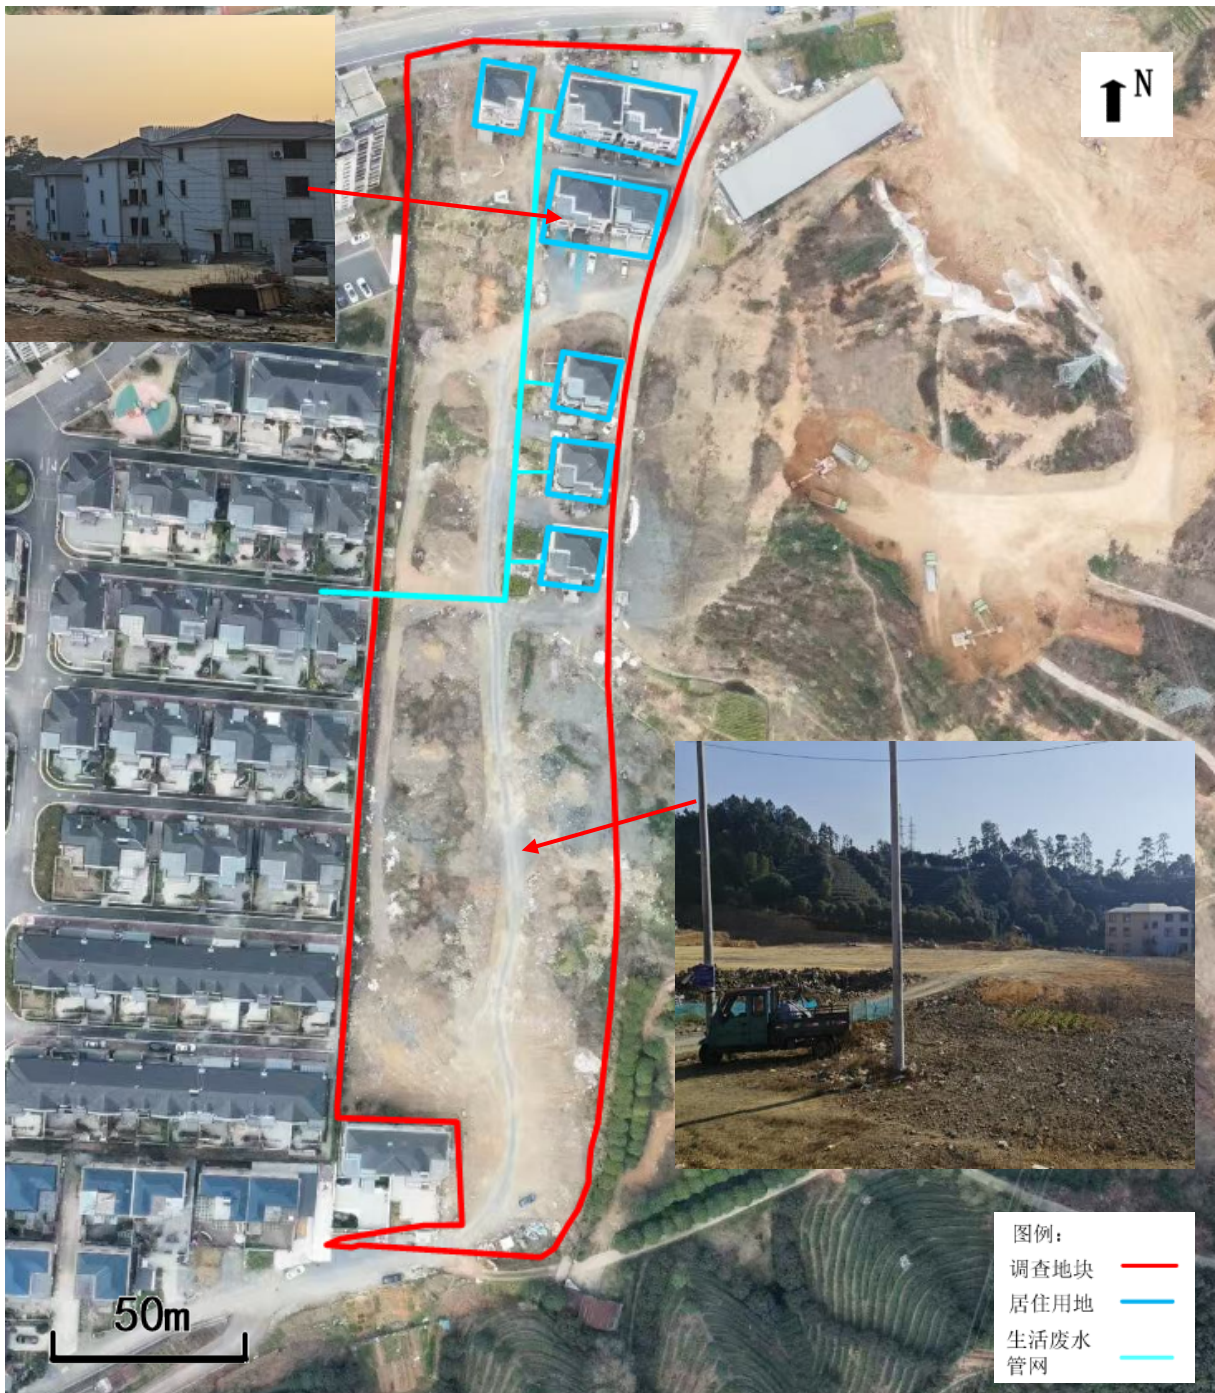
图 3.3-1 地块现状情况图

为制定准确的工作方案，我公司于 2024 年 12 月 24 日对调查地块进行现场踏勘。踏勘发现本地块现状为农用地（空置）及居住用地，地块东侧宅基地处于地基平整阶段，部分山体开挖渣土堆存于地块南侧；地块内有 8 处农村住宅，生活废水经收集纳入市政管网，生活垃圾由环卫单位定期清理，详见图 3.3-1。地块红线范围内不存在工业企业从事生产经营活动，不存在任何正规或非正规的工业固体废物堆放场及工业废水地下输送管道或储存池；且不存在垃圾填埋、工业污水处理区等情况。
