龙游县第二人民医院建设工程地块  
土壤污染状况初步调查报告  
(备案稿)

编制单位：杭州华安节能环保科技有限公司

编制时间：2025年4月

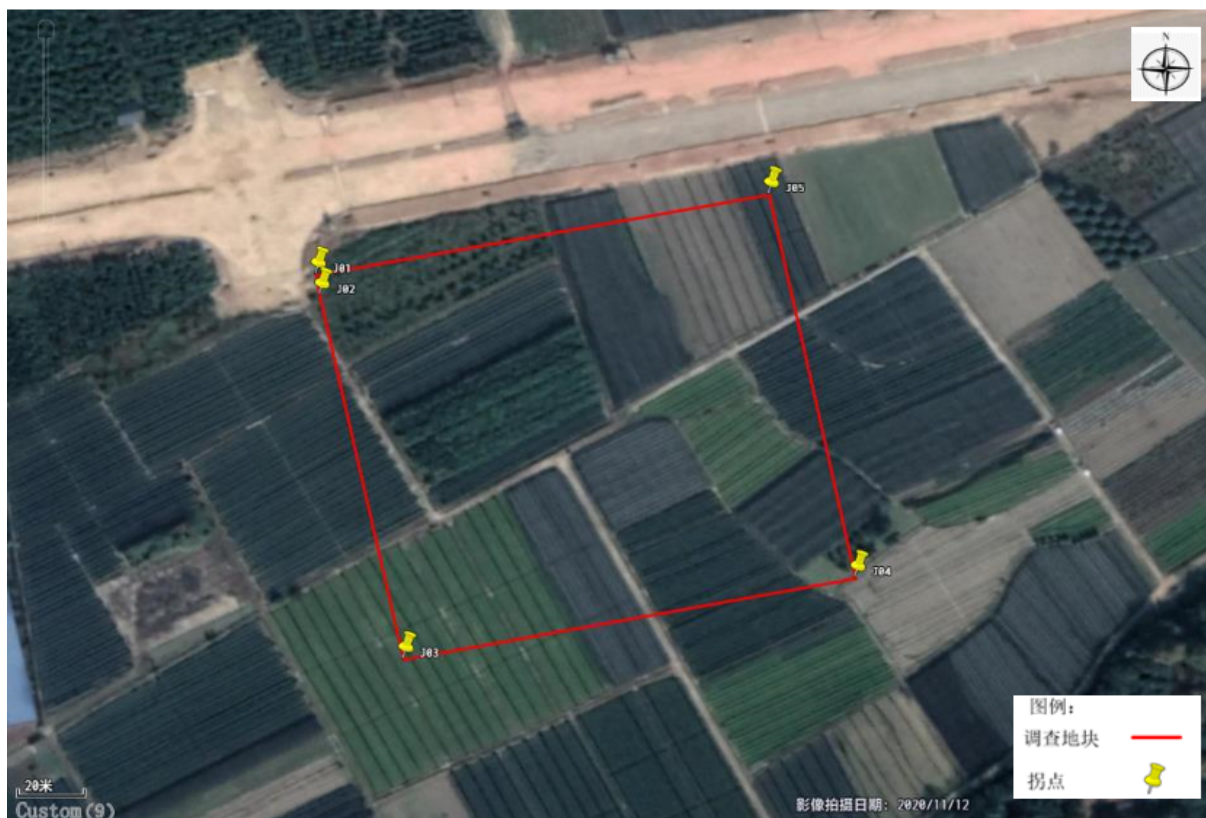
图 2.2-2 拐点图

根据业主提供的地块资料，本次调查地块占地面积 17304m<sup>2</sup>。地块拐点坐标见表 2.2-1，规划图详见图 2.2-1 及附件 3，拐点位置见图 2.2-2。

序号	纬度 (°)	经度 (°)	X (m)	Y (m)
J01	29.064641	119.280793	3216647.455	429963.930
J02	29.064579	119.280803	3216640.535	429964.883
J03	29.063499	119.281051	3216520.673	429988.313
J04	29.063738	119.282399	3216546.430	430119.682
J05	29.064880	119.282142	3216673.080	430095.437
