原龙游正发化工材料有限公司退役地块
土壤污染状况初步调查报告
(备案稿)

业主单位：浙江新北园区开发集团有限公司

编制单位：杭州华安节能环保科技有限公司

编制时间：2025年4月

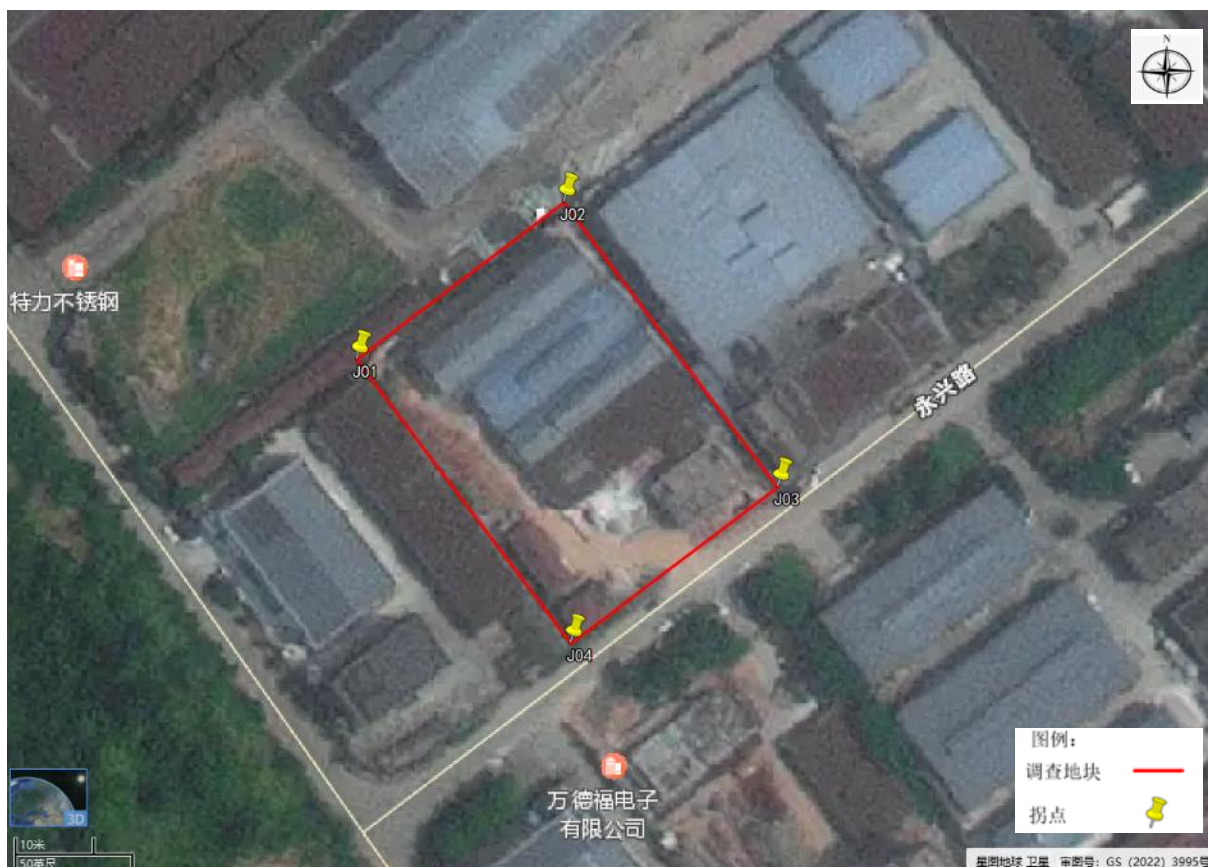
图 2.2-2 拐点图

根据业主提供的地块资料,本次调查地块占地面积6706m²,地块拐点坐标见表2.2-1,红线图见图2.2-1及附件3,拐点位置见图2.2-2。

序号	纬度 (°)	经度 (°)	X (m)	Y (m)
J01	29.013309	119.198414	3211009.379	421902.915
J02	29.013691	119.198990	3210051.348	421959.351
J03	29.012999	119.199585	3210974.242	422016.788
J04	29.012619	119.199010	3210932.482	421960.556
